Fund af kalkmalerier.

Ved tilsyn af Niels-Holger Larsen den 9.2.2016 blev der fundet rester af kalkmalerier på tårnrummets sydside lige under bjælkeloftet, samt i på undersiden af buen mellem skibet og tårnet. En pudsflage faldt af i forbindelse med afrensning af puds, efter et elkabel blev fjernet.

Niels-Holger Larsen

9.2.2016

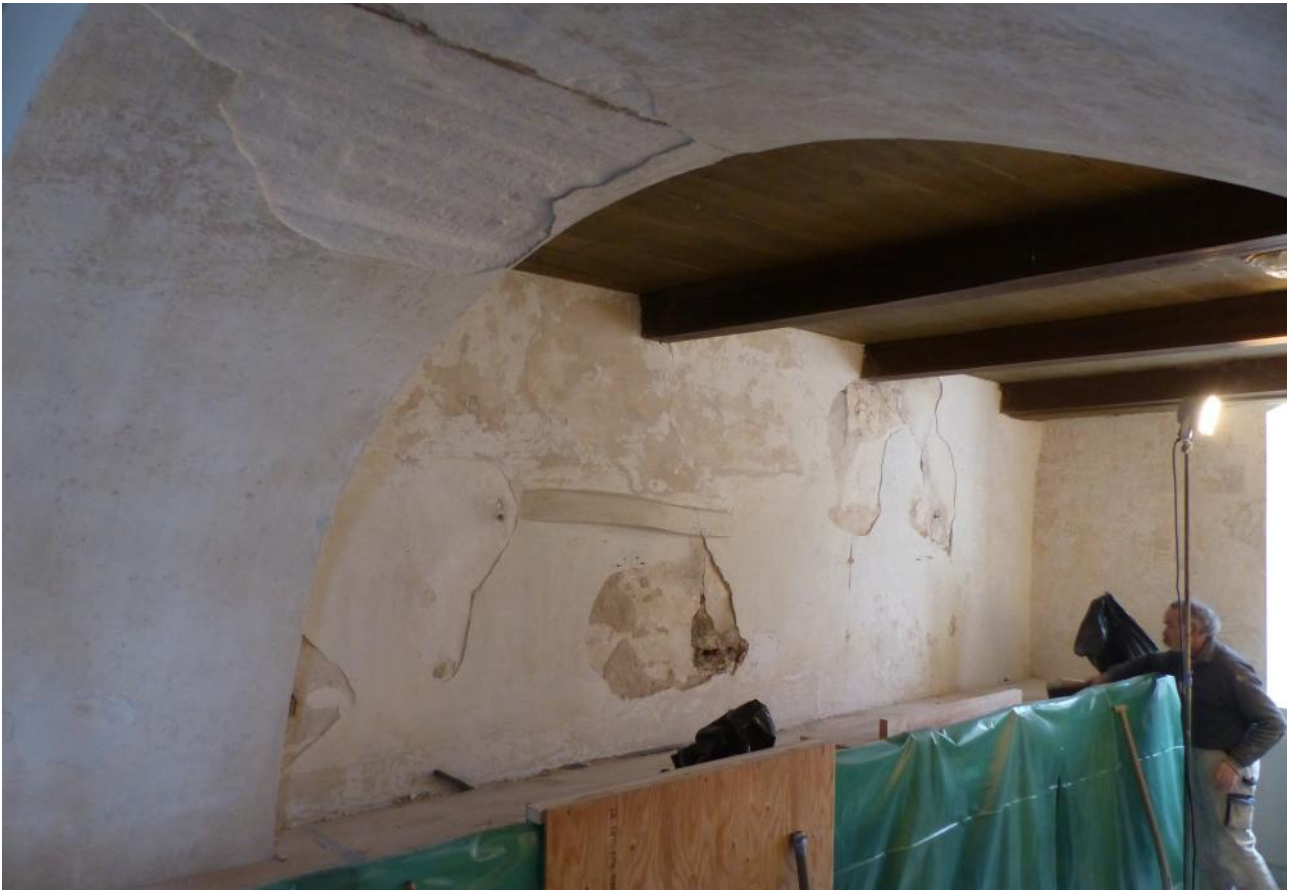
Tårnrummets sydside.

Forrest ses buen, hvor der i toppen er en revne. Langs denne dukkede en bemaling frem under puds.

Længst bagude under bjælke nr. to fra gavlen sidder den anden rest af kalkmaleri.

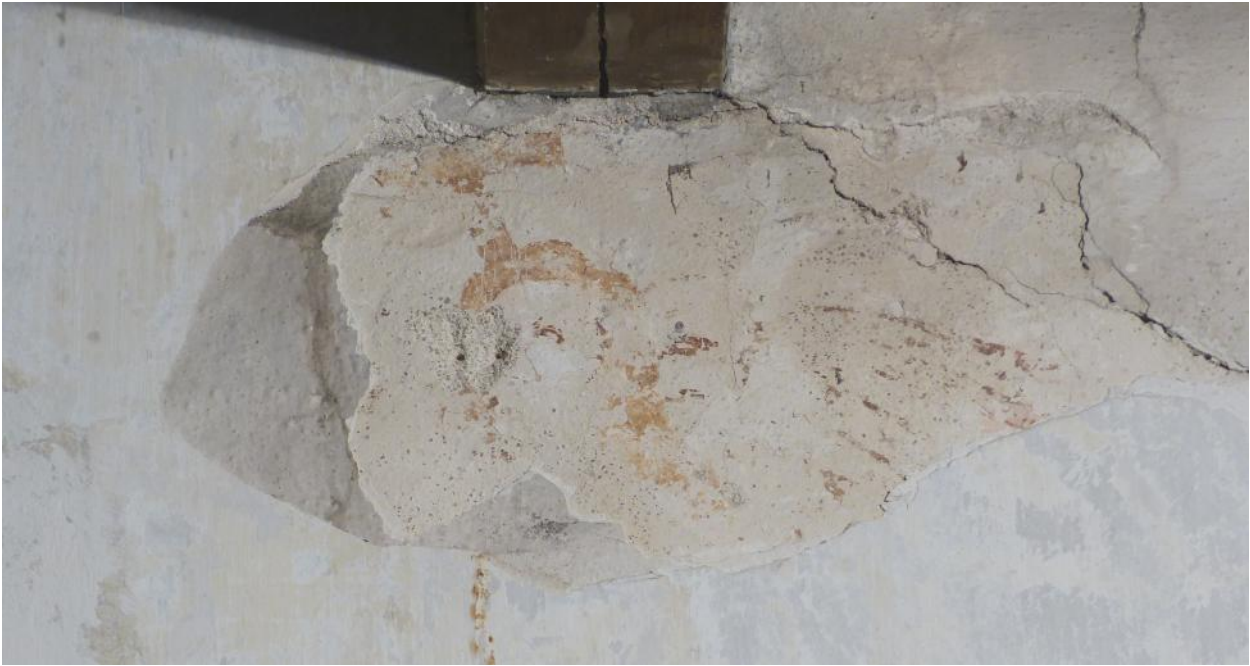
Kalkmaleriet – en engel?

På den oprindelige kalkpuds er der kalket et lag varm-hvidt, hvorpå kalkmaleriet er malet. Oven på dette er der et til to lag hvidere kalkning, og atter flere lag kalkning, hvoraf nogle er ret tykke, nærmest som en svumning.

Kalkmaleriets farver sidder meget løse, og trækkes her og der af med kalklaget ovenpå. Egentlig afrensning er ikke forsøgt.

Pudslagene er i varierende grad løsnede fra underlaget.

Der skal repareres med en kalkpuds.

Da vi næppe fjerner kalk og puds ind til stenene skal pudsen sættes på den kalkede overflade.

Den vil vi rense med stiv børste og støvsuger – fugte – og kaste en tynd fed kalkmørtel på – lade den tørre og derpå bygge en ny egentligt pudslag op, passende til det bestående.

Derefter filtses overfladen med en til to gange sandkalk – inden kalkning.

Men – hvad dækker vi kalkmalerierne med – inden børstning og støvsugning (som måske vil fjerne dem) og inden udkastet? En kalkning?

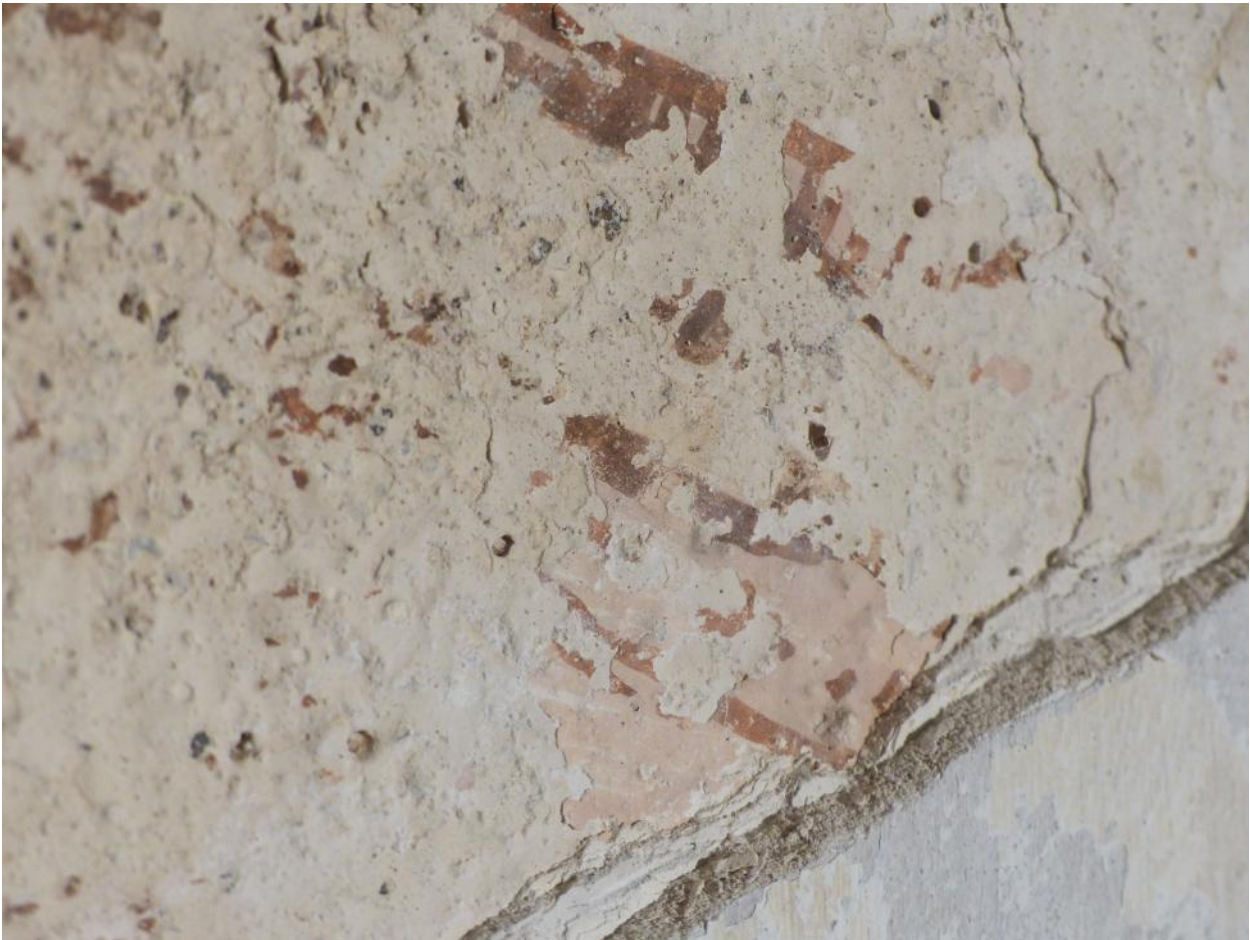
Vingen (?) – rosa bund, gule og brune streger. Hvide overkalkninger. Pudslag.

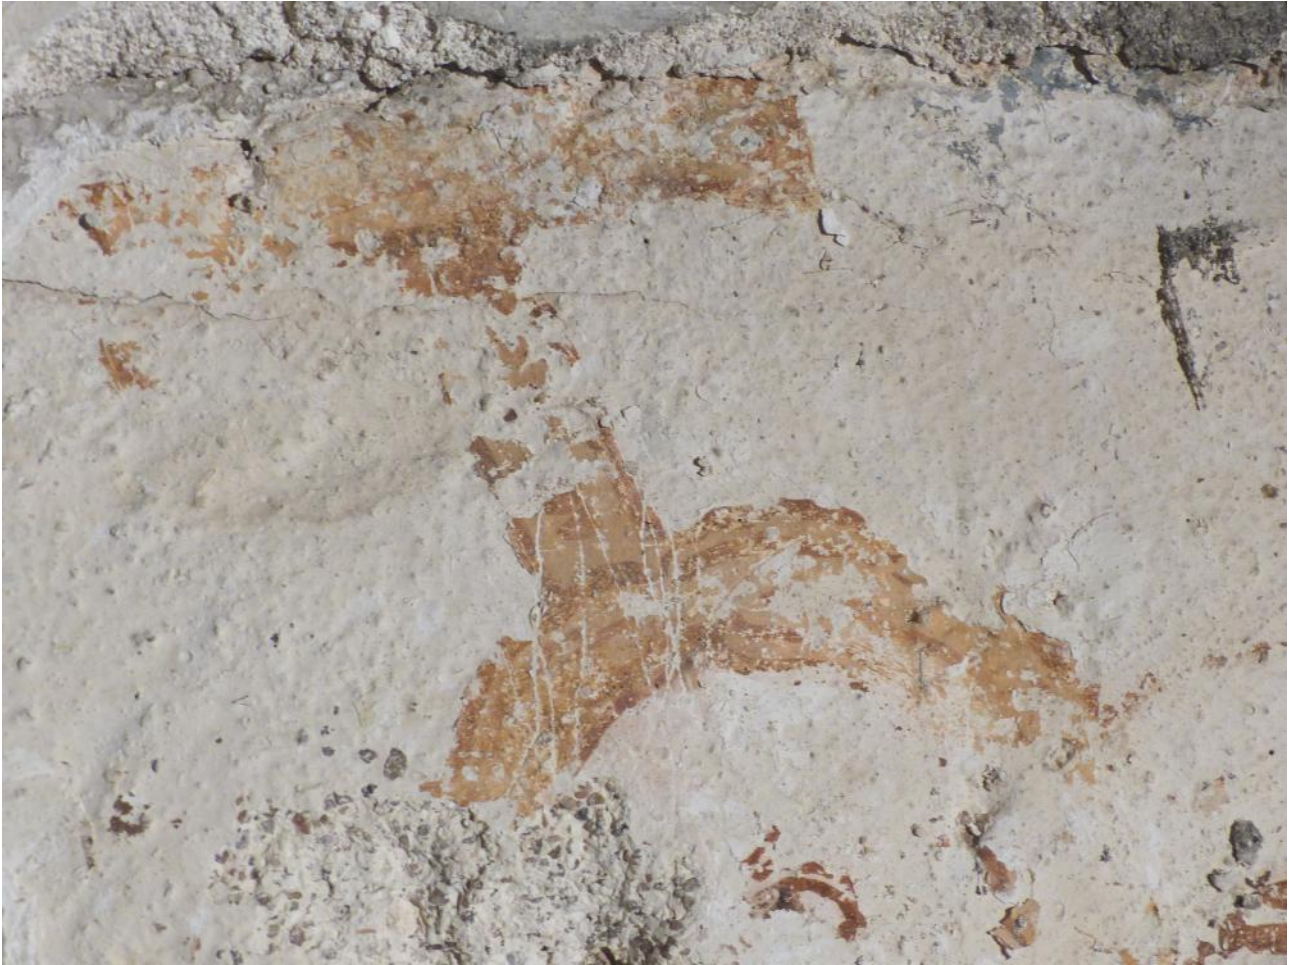
Hoved (?) – rødbrune streger, gult hår med mørkere streger.

De tykkere lag kalkninger/svumnings har formentlig skullet udjævne og lukke revner i murværket – det er også her at pudsen især er løsnet. Revner giver hist og her træk fra murlivets trappeopgang – muren er relativ tynd mellem trapperum og tårnrum.

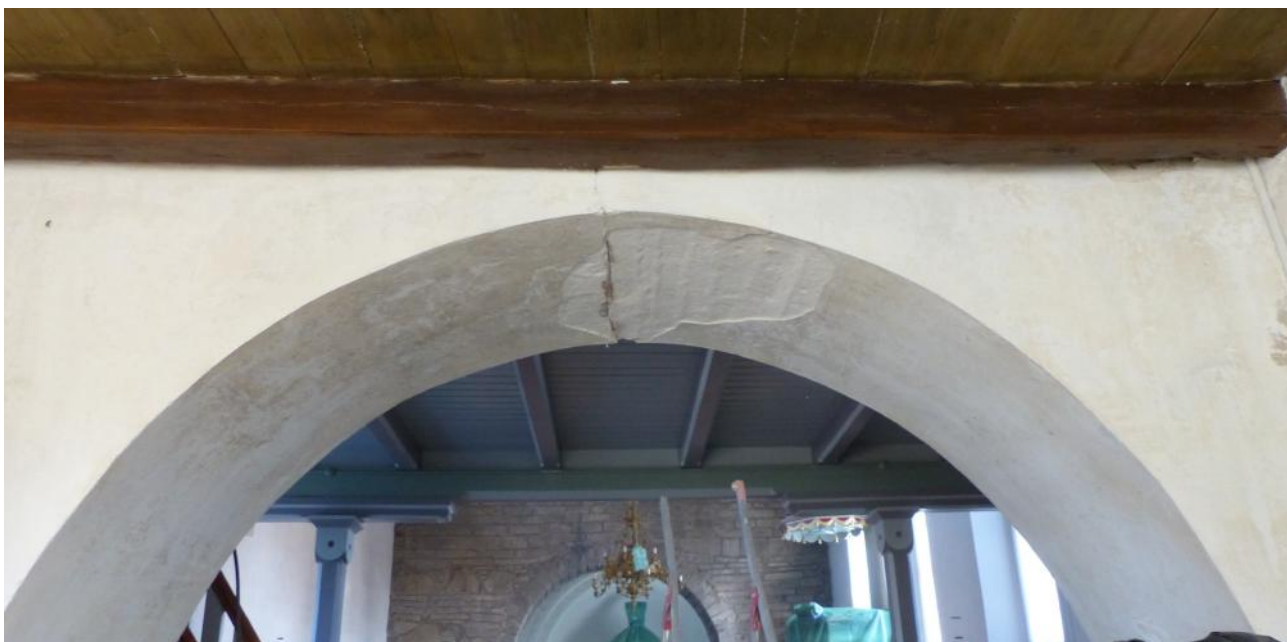
Buen

Undersiden af buen blev ligeledes afrenset med skraber, men i toppen var pudsen løsnet omkring en gennemgående revne.

Da den løsrede puds omkring revne blev fjernet – fortsatte pudsen med at være løs – en mindre parti er fjernet.

Også her er der kalket – svummet oven på stenene, hvis struktur anes i overfladen. Stenflager sat på højkant som et stik.

Langs kanten af revnen, under den kvide kalkning, dukkede en rød farve frem – uden tvivl fra en kalkmaling, som har gået op ad væggen ind mod skibet.

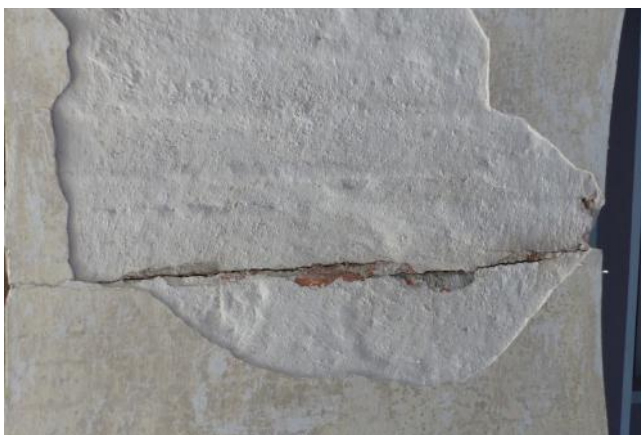
Røde spor langs revne. – rød okker.

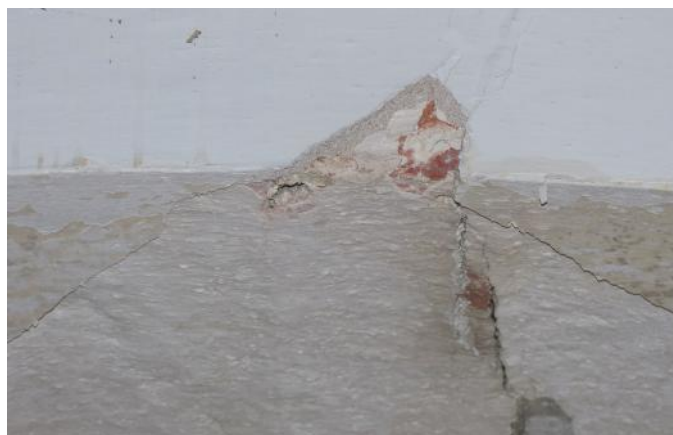
Farven går op af væggen omkring kanten.

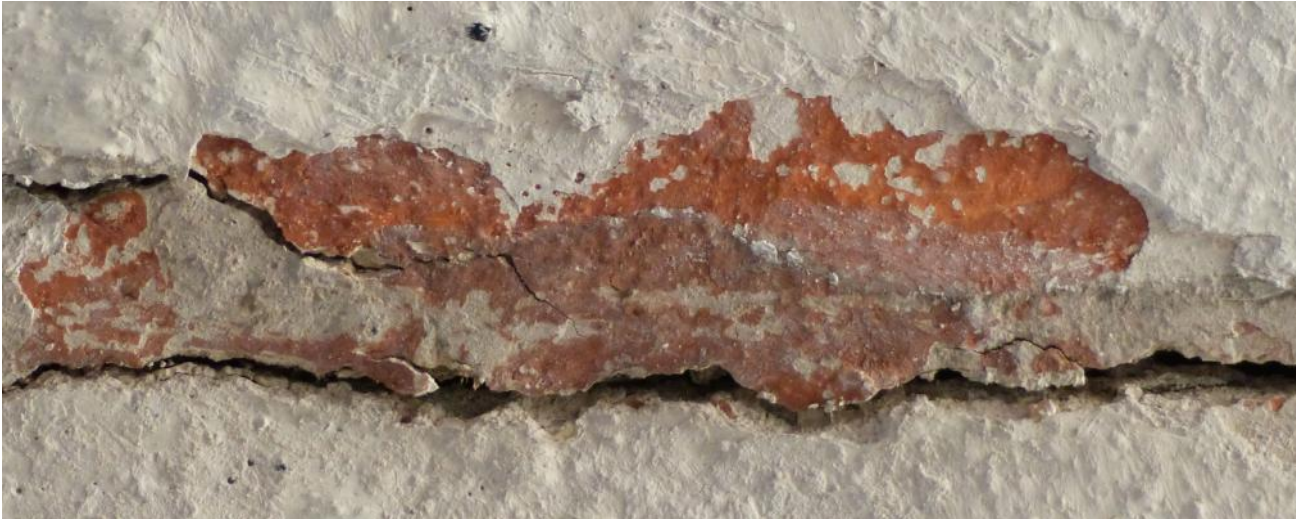
Revne i buen top. Rød okker. Den øverste klare farve er med tiden blegnet langs revnen, under et løst pudslag.
