Registrering ved NHL og møde med MHN/JOK 17.6.15

## ***Tilstand – skader***

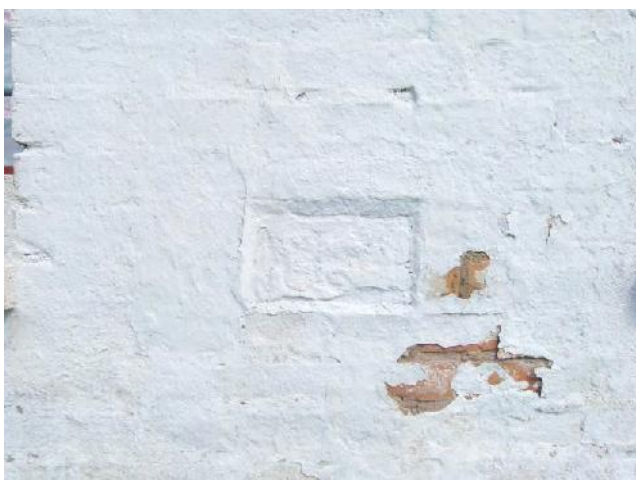
Nedenfor to fotos af den lille sandsten med årstal, siddende i øverste kamtak over døren til kirken.

*Før afrensningsprøve*

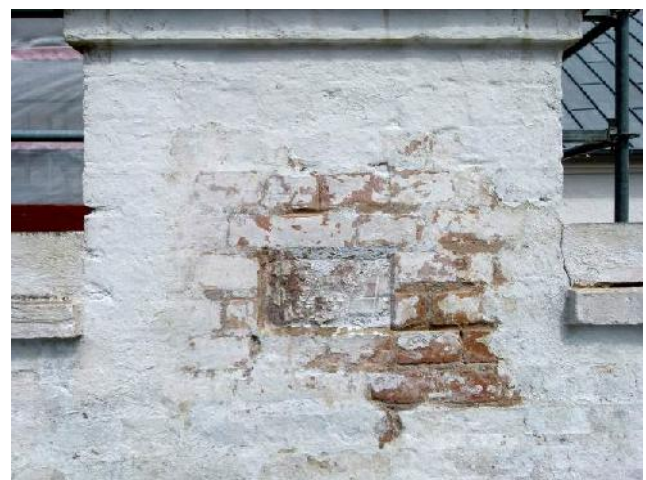
*Afrensningsprøve omkring årstallet 1864*

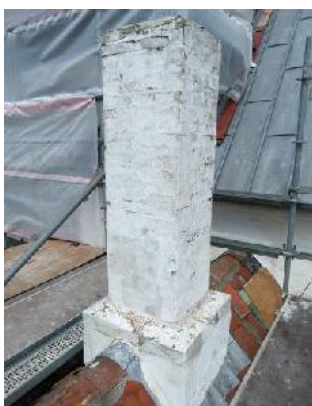
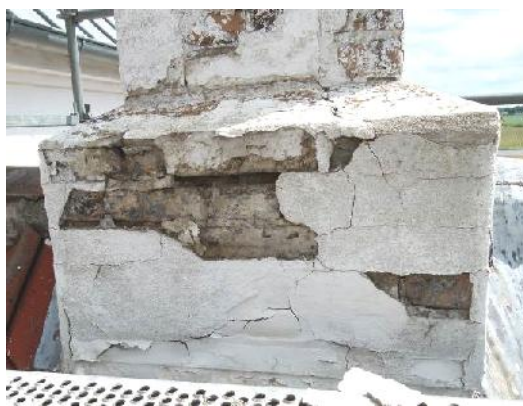
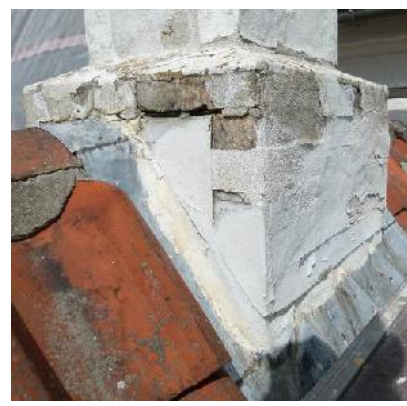
Skorstenen er i meget ringe stand

- Plastmalet ovenpå mange cementmørtel reparationer
- Løs mørtel med maling
- Løsefuger
- Murstenene er misfarvet af løbesod og røg – under plastmalingen
- Soklen er inddækket med zink og bly, der er malet hvid med plastmaling.
- Der er indsat stålrør i skorstenen.

Der startes med afrensning af våbenhusets murværk og skorsten.

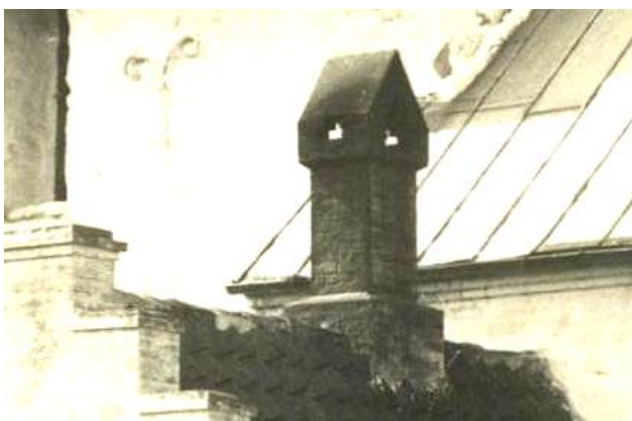
*Udsnit af ældre fra 1910'erne.  
Skorstenen er tydeligt sodsværtet fra et kulfyr.*

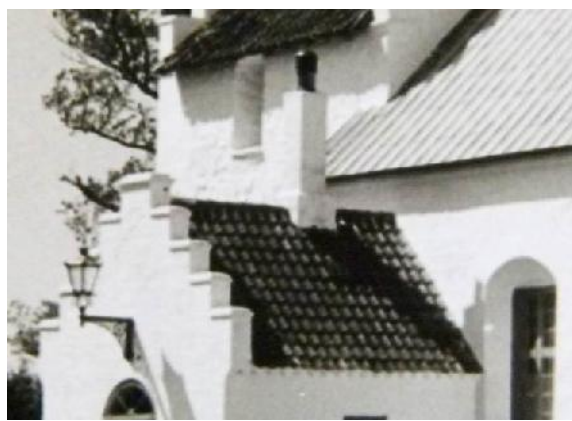
*1950-erne? Overdækningen er fjernet og skorstenen forhøjet, og med aftrækshætte. Hvidkalket. Bemærk lampen over døren.*

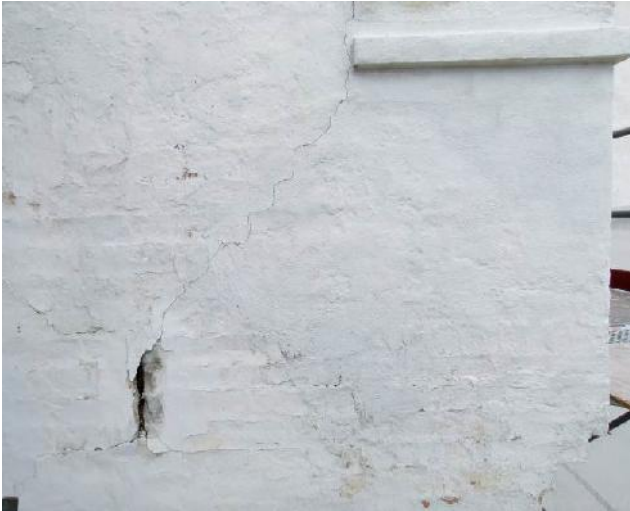
Bag nogle løse mørtelklumper dukket murankre op. De er uden tvivl forbundet med galvspæret. Rusten ekspanderer med store kræfter og giver revnedannelser i murværket.

*Fra murankrene "stråler" revner ud i muren.*

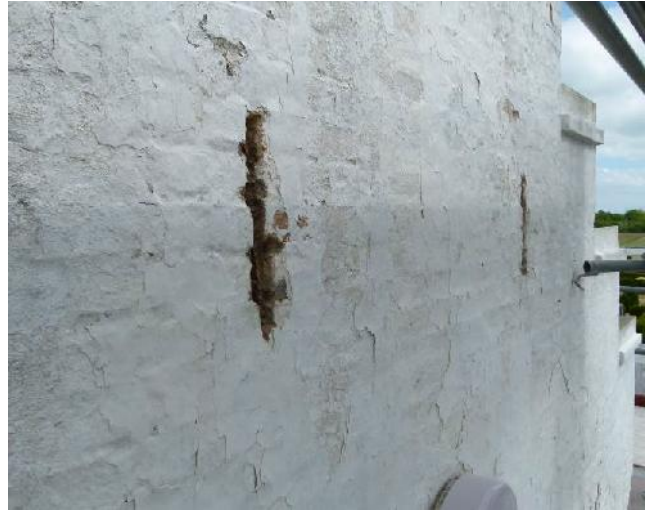
*To frilagte murankre.*

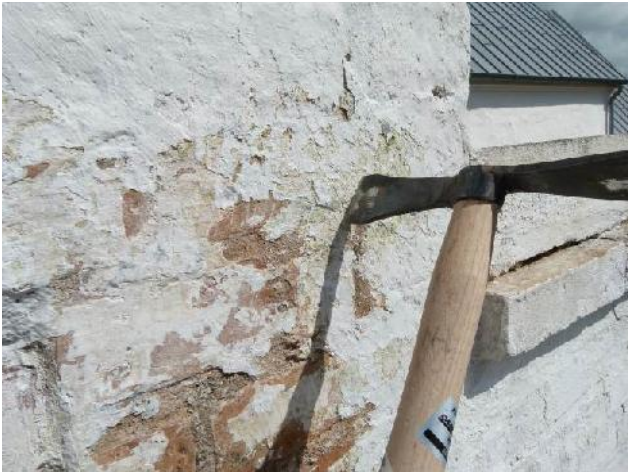
*Plastikmalingen er svær at skrabe af, men hvis den hugges op med den lette skarpe hammer, kan den lettere skrubes af.  
Større mørtelstumper renses bedre af med den tungere rensehammer.*

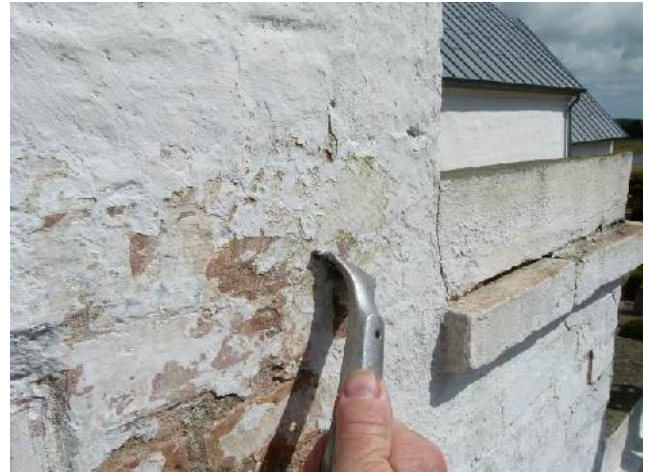
*Med malingskraberen kan de ophuggede maling nemmere renses af – der skal skrubes i flere retninger, for at undgå striber og hugmærker.  
Der må gerne sidde kalklag på stenene – hvis det er fastsiddende.*

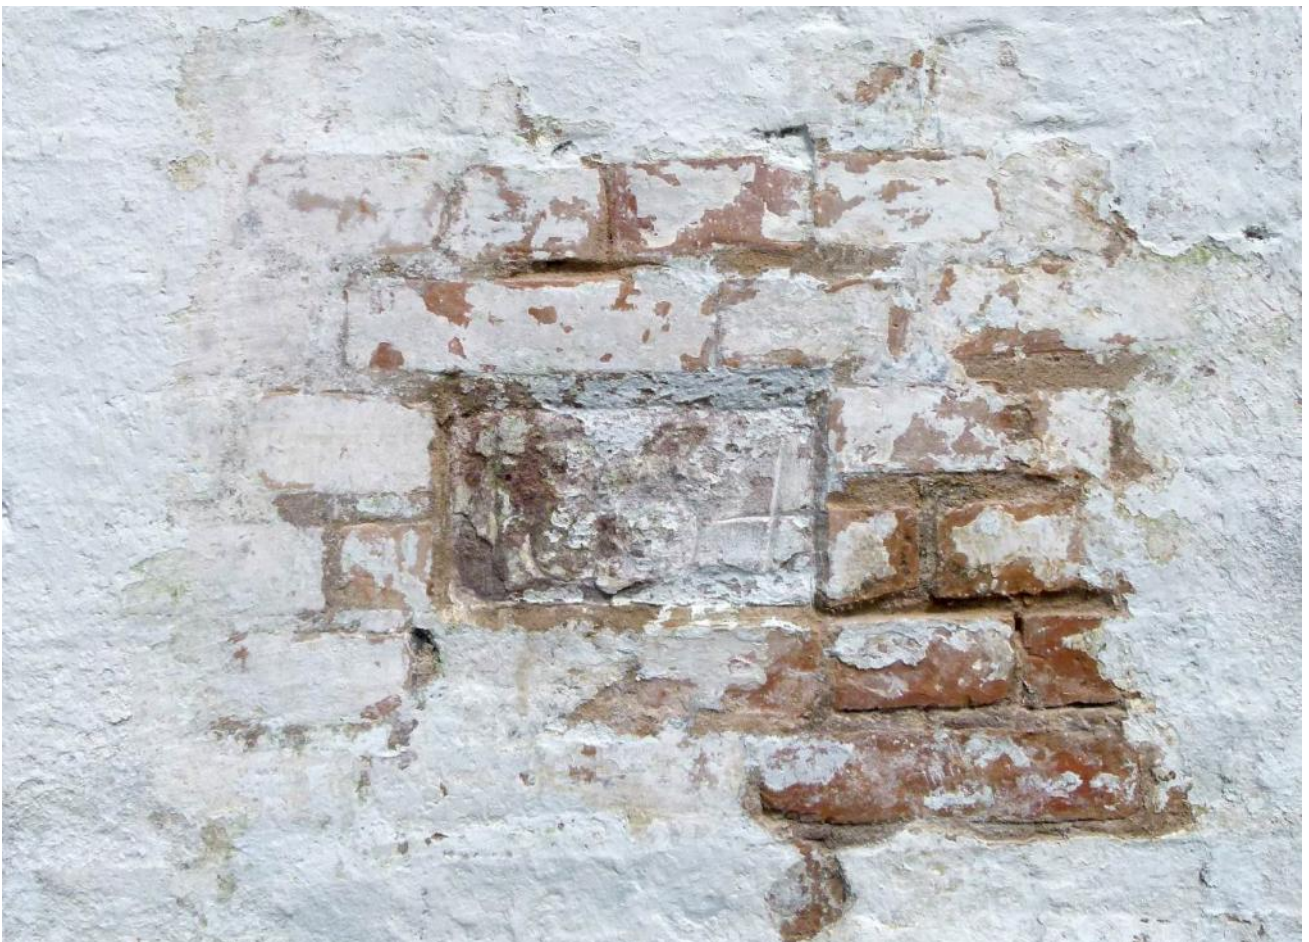
*Afskrabningsprøve. – som reference.*

Løse smuldrende fuger skal oprensnes ca. 2 cm i dybden.
