Referat – fra møde 17.7.2015 med murermester, konsulent Mikkel Storgaard, Nordisk NHL,
Deltagere i øvrigt: Henning Nielsen og N-HL.
17.7. 2015 / revideret og godkendt af Mikkel den 28.7.15

Mødets formål var at bestemme fremgangsmåder og materialer til udbedring af skader inden kalkning. Alt blev besigtiget/fotograferet og drøftet på stedet.
Nedenfor beskrives den fremgangsmåde, som blev besluttet.

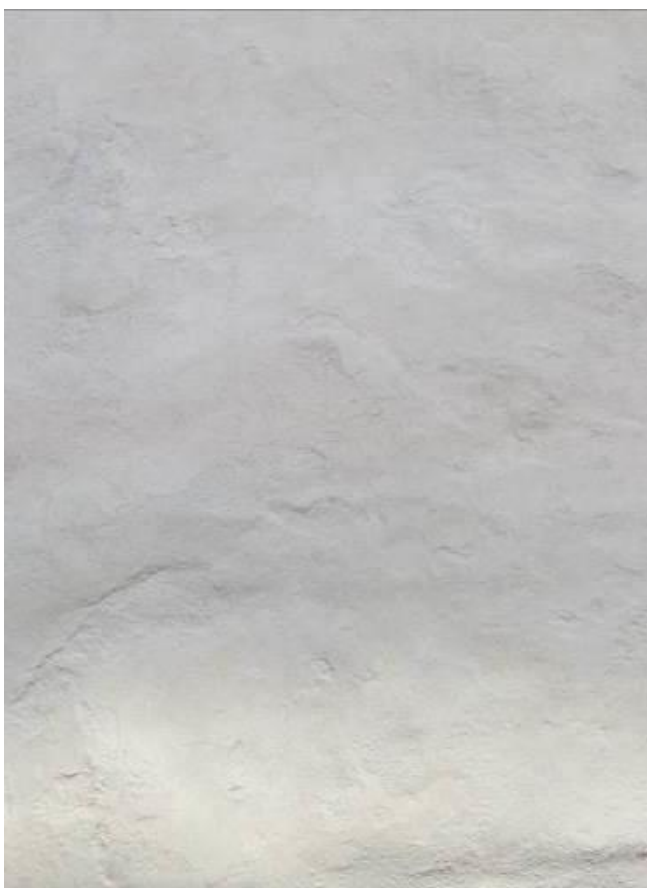
Sandkalket overflade på ujævn overflade og med rester af gamle kalklag. Sandkalken fæstner og udjævner overgange i kalklagene.

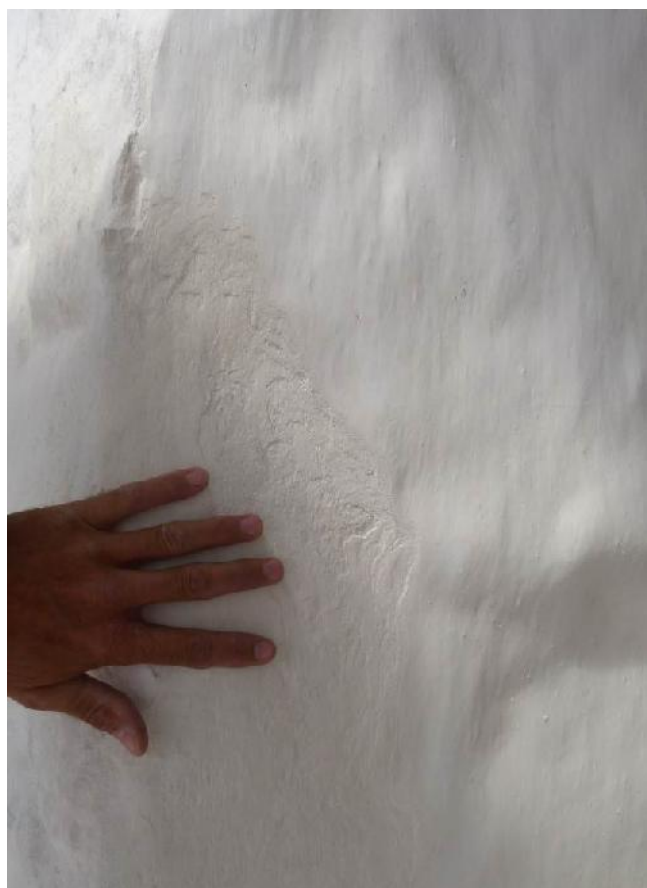
Øverst på facaden og i lugehullerne afrenses kalklagen ikke – sidder godt fast. Kanterne kan stryges et par gange med sandkalk.

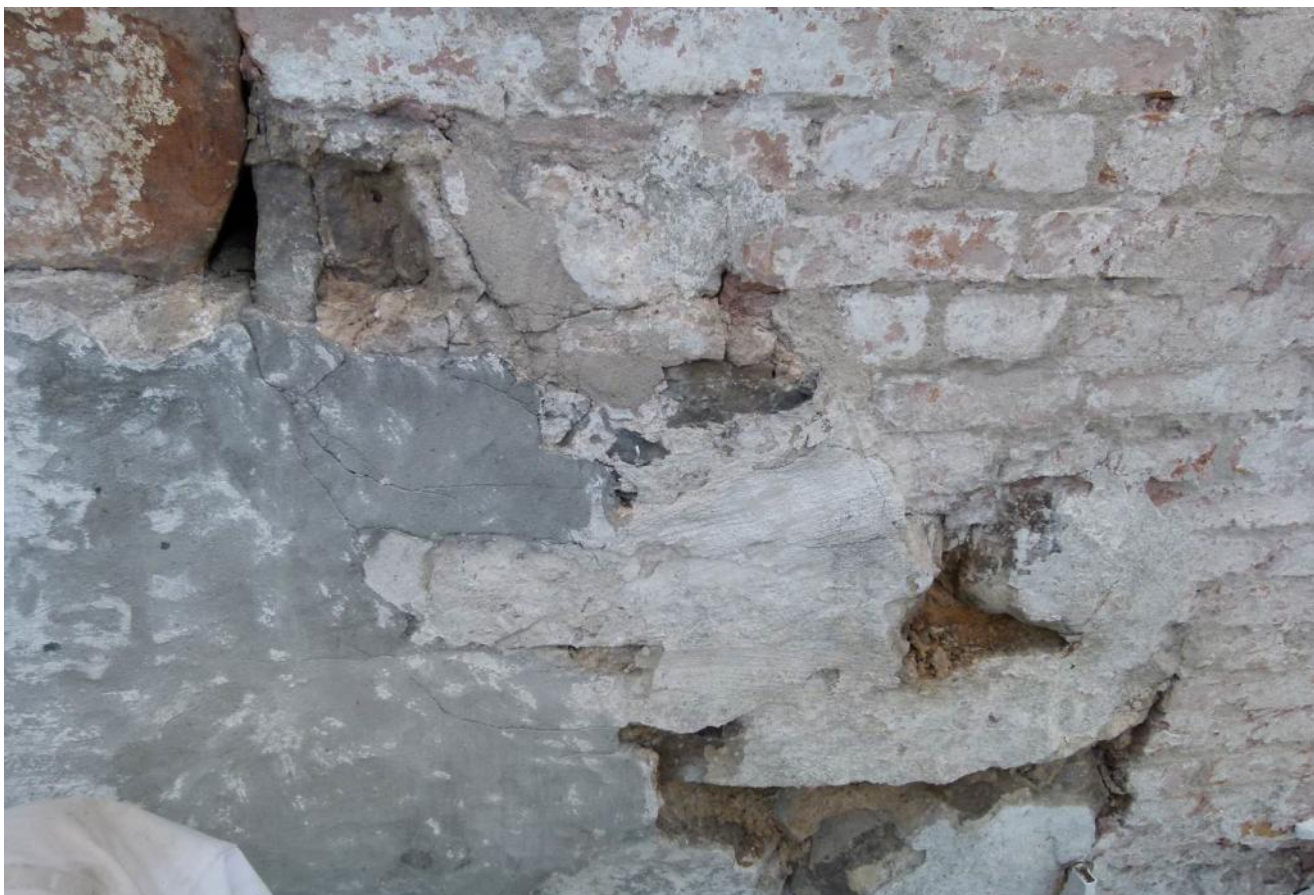
Nordøstside af gavlen. Overgang mellem ældre naturstensmurværk (1500-tallet med grå bornholmsk cement) og de nyere (1859 med rødlig bornholmsk cement) kamtakker i mursten. En del nyere portlandcementpuds er ikke fjernet, idet det sidder meget godt fast – det er slebet rent for plastmaling. Hullerne udbedres med NHL3,5 0-4, og hele overfladen inklusive cementen behandles med sandkalk, der udjævner, forstærker og danner en god bund for kalkningen. Der kan senere her forekomme revner og mindre reparationer, men disse vil kunne udbedres i forbindelse med kommende kalkninger.

På flere kamtakker – især de vestre sidder mange steder fastsiddende cementpartier. Hvor de er intakte kan de blive siddende, skræbes/børstes rene for alger og derefter sandkalkes. Cementflader, der sandkalkes og kalkes kan i fugtigt vejr/regnvejr fremstå mere tydelige, idet de suger vand på en anderledes måde end de øvrige sandkalkede overflader – ved optørring vil de igen fremstå hvide. Der er risiko for at sandkalk og kalkning hist og her slides/springer af, men det ordnes ligeledes ved kommende kalkninger med ny sandlak.

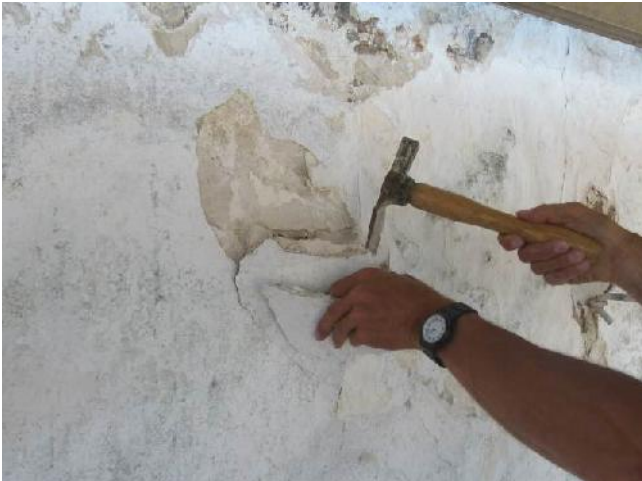
Større cementflade 3-5 mm tyk udenpå ældre lag kalkninger

På nordvæggen er de flere steder hult/"skruk" under en tynd cementreparation – ovenpå tykke lag af mange års kalkninger. Disse cementreparationer bør fjernes, og løse kalklag skræbes af. De behandles efterfølgende med sandkalk – mindre hulle udsætte først med kulekalksmørtel.

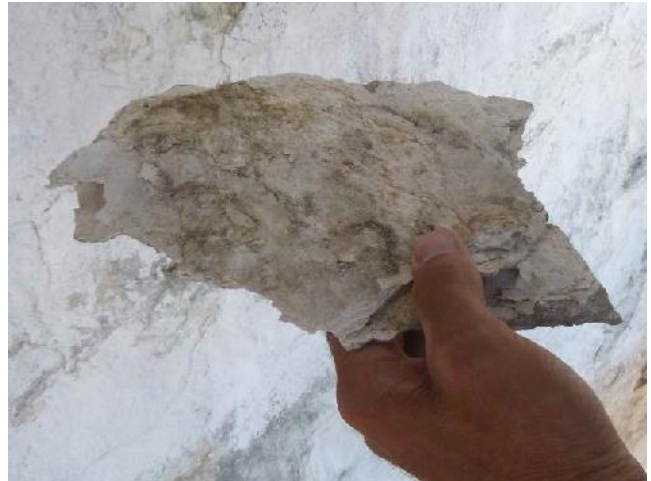
Cement har "spændt" kalklaget, der løsner i tykke flager.

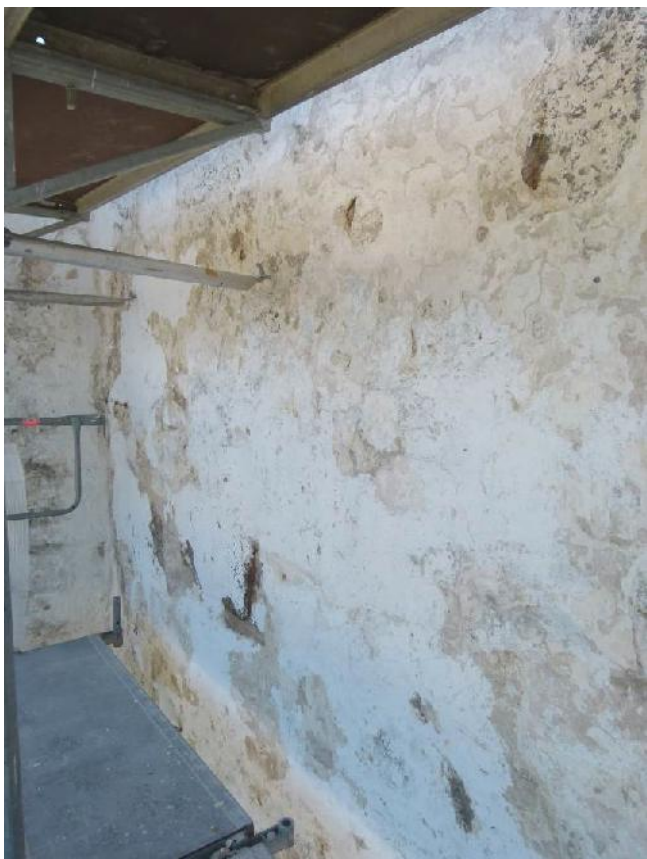
Afrenset - nordside

Hovedsagelig på nordsiden. Der grundes med NHL2 kalkvand og udfyldes med kulekalksmørtel eller NHL3,5. Sydsiden er allerede behandlet på lignende måde-

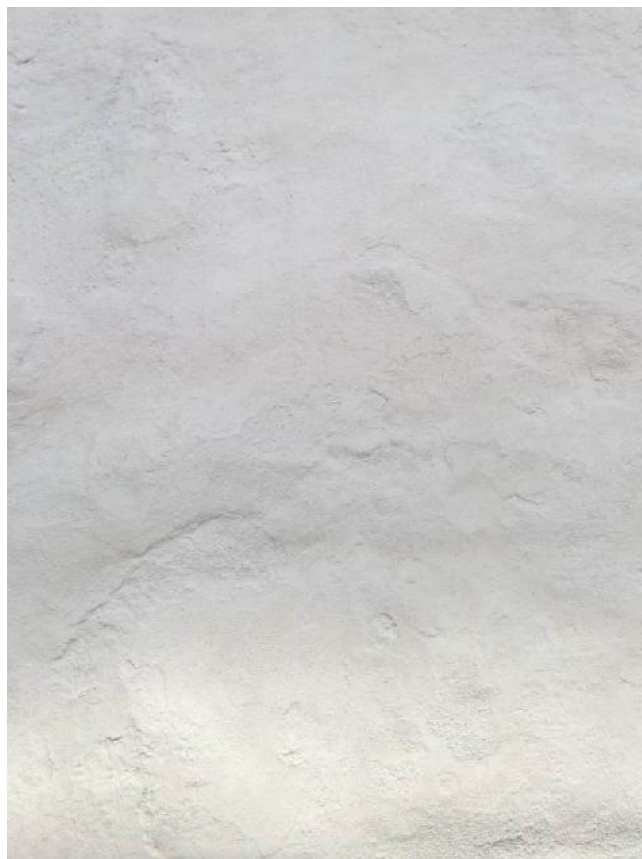
Sandkalket – sydside.

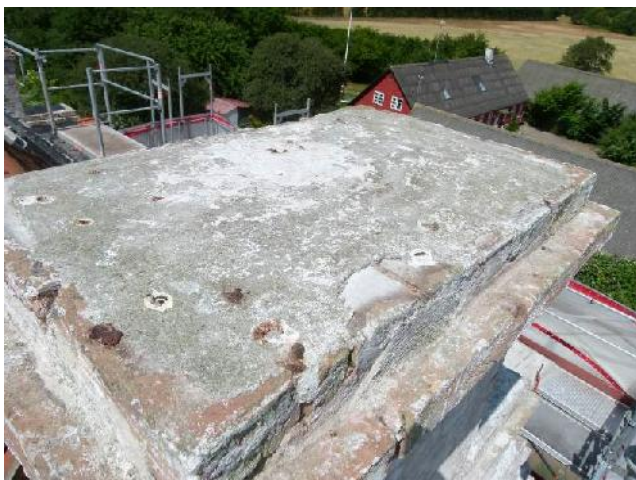
Øverste kamtak på østgavl. Her repareres med Lithomex, og på det udkragede skifte kan der evt. lægges skråkant med Lithomex.

Oversiderne, hvor murstenene er frilagte skal afdækkes med Lithomex. Det gøres med et svagt fald, med max 4 cm på midten og 5-10 mm langs kanter. Inden pålægning blæses fladerne rene for støv, og de fugtes inden pålægning af mørtlen. Mørtlen lægges direkte på stenene uden grunding med kalkvand. Mørtlen holdes fugtig nogle dage med en overdækning.

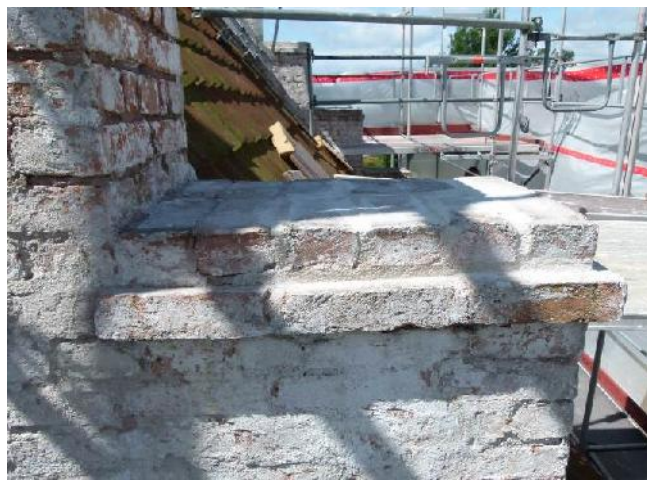
Ommuret skifte på en kamtak. Her bygges en ny afdækning op med Lithomex, og der lægges en skråkant på det udkragede skifte.

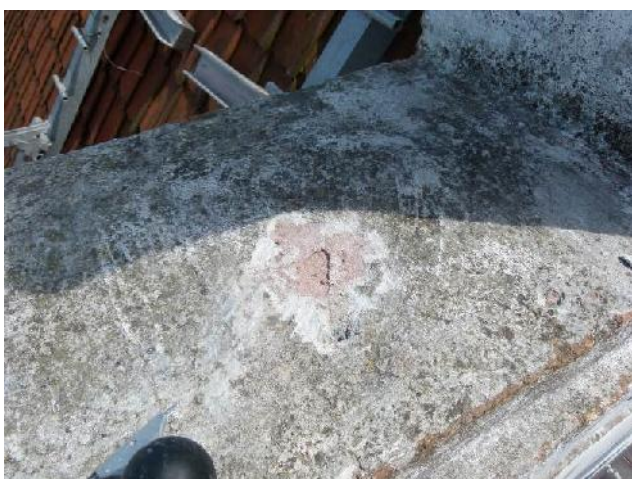
Her ses rest af den oprindelige afdækning med rødlig bornholmsk cement. Det løstsiddende hugges bort, og hullet repareres med Lithomex.

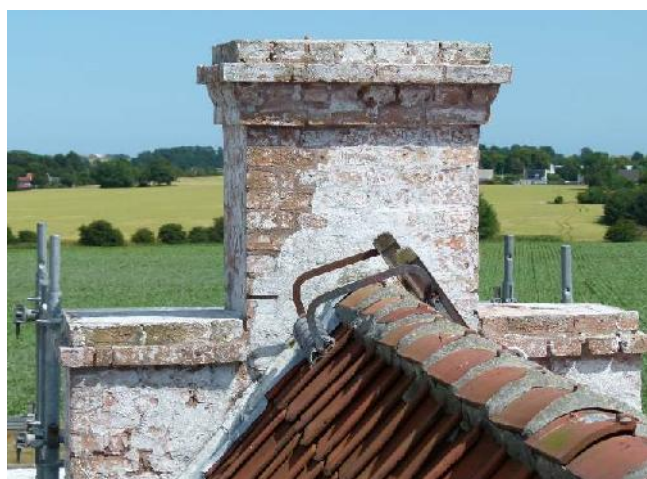
Øverst østre kamtakker. Her lægges afdækning på de afrensede overflade med Lithomex og skråkanter på det udkragedede skifte.

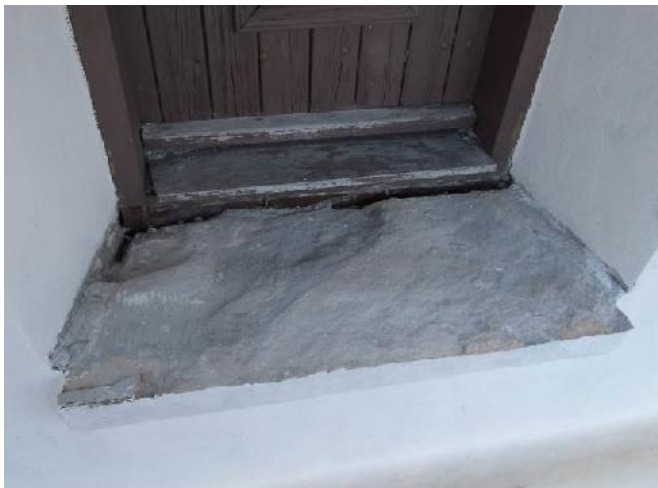
Den skadede sandsten på vestside. En reparation med Lihomex på bygges op med fald udefter. NB -Træværk skal forinden repareres.

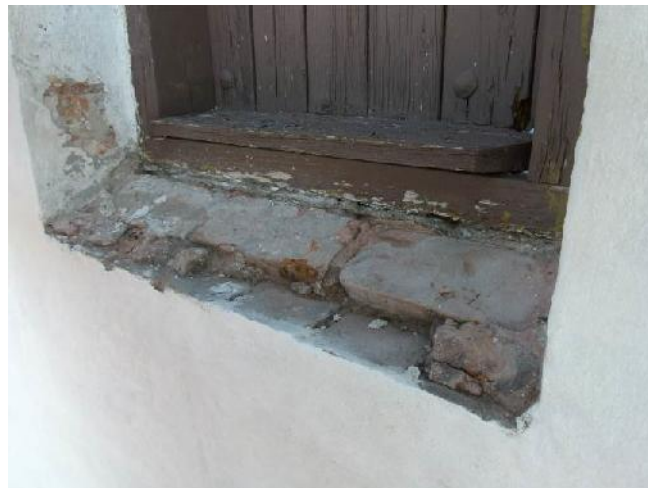
Sålbænk på de øverste små luger. Afrenses for løse sten og mørtel, og der opbygges en afdækning med Lihomex.

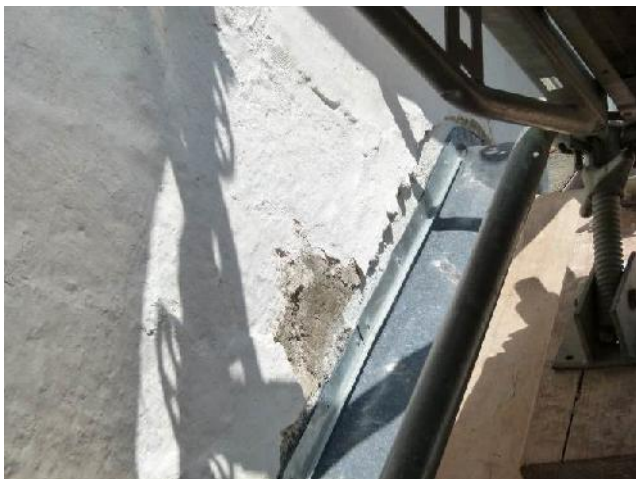
Inddækning med bly og zink

På våbenhusets inddækning med zinkprofil – mod skibet – skal der fuges/bygges en skråkant op som tidligere – med en Isochaux-mørtel. Der indlægges armeringsnet fra Nordisk NHL eller Skalflex.

Der er risiko for revnedannelser nu eller senere – de lukkes med sandkalk.

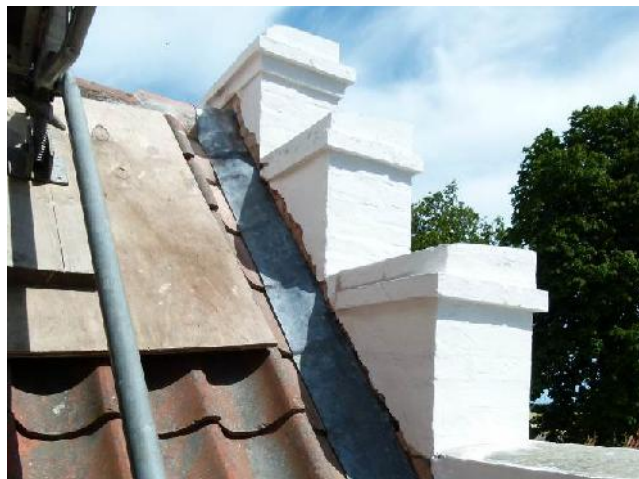
Indfræset blyinddækning.

Hvor blyinddækninger er indfræset i murværket lukkes fuger med NHL3,5.
