# PEDERSKER KIRKE

Kalkede overflader

*Afrensning, reparationer og ny kalkning*

***Resultat af prøve.***

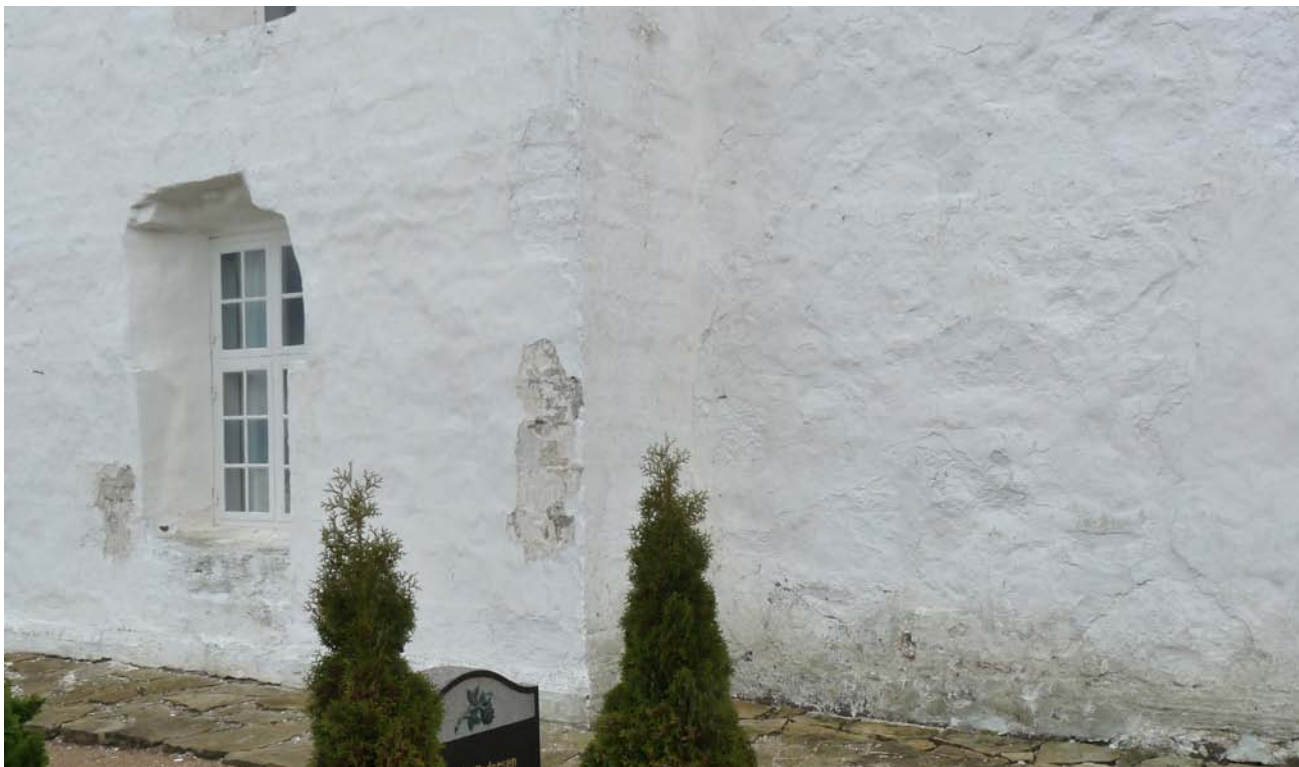
*Hjørnet, hvor prøven er udført*

*Som det ses på fotoet står de kalkede murflader meget ”bløde” efter mange års kalklak. Flere steder er kalken dog faldet af, og murfladernes inderste overflade ses tydeligere.*

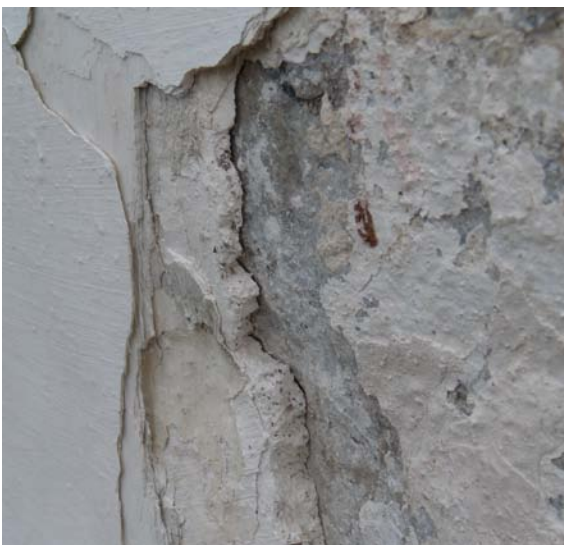
*Nærbillede af de meget løstsiddende kalklag. De slipper fra underlaget, og er meget lette af afrensning. Her ses en ældre ren kalkmørtel, brugt som reparation eller udglætning – den har flere steder dårlig vedhæftning.*

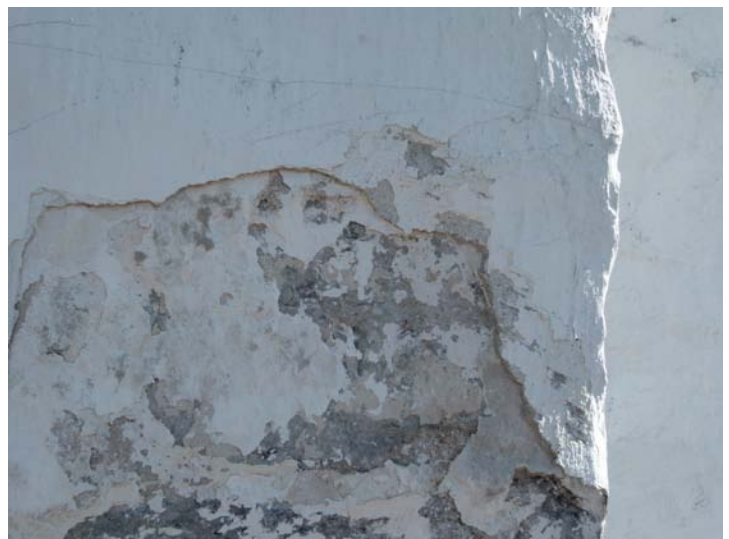
*Flere steder – her omkring hjørnet - er der brugt en stærk cementsiddig mørtel. Den kan sine steder sidde godt fast, andre steder springer den nemt af. Cementmørtel er ikke en god bund for kalkning – derfor renses den konsekvent af.*

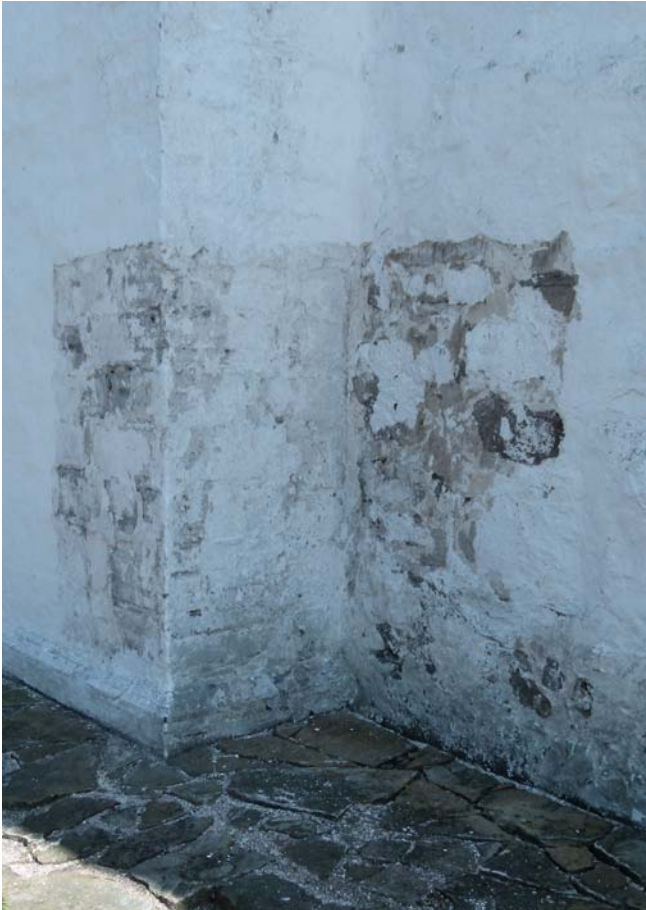
*De afrensede felter inden udhugning af løs puds og fuger. Det er nemmere at afrense kalkstensmurværket end granitmurværket på tårnet.*

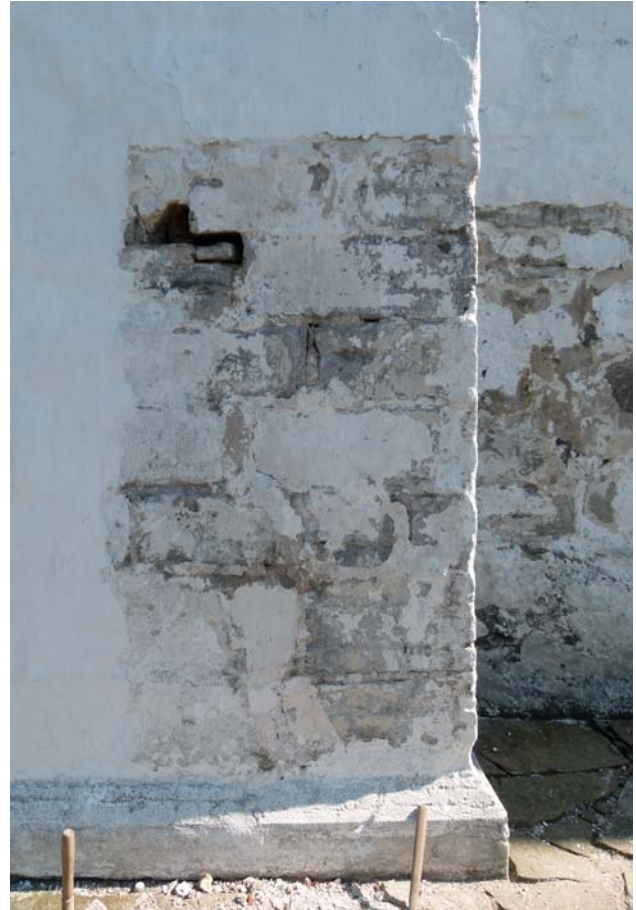
*En afrenset flade, hvor løs puds er borthugget. Der viste sig en "hul" – måske et såkaldt "bomhul" fra det oprindelige stillads. Her var indmuret en mursten.*

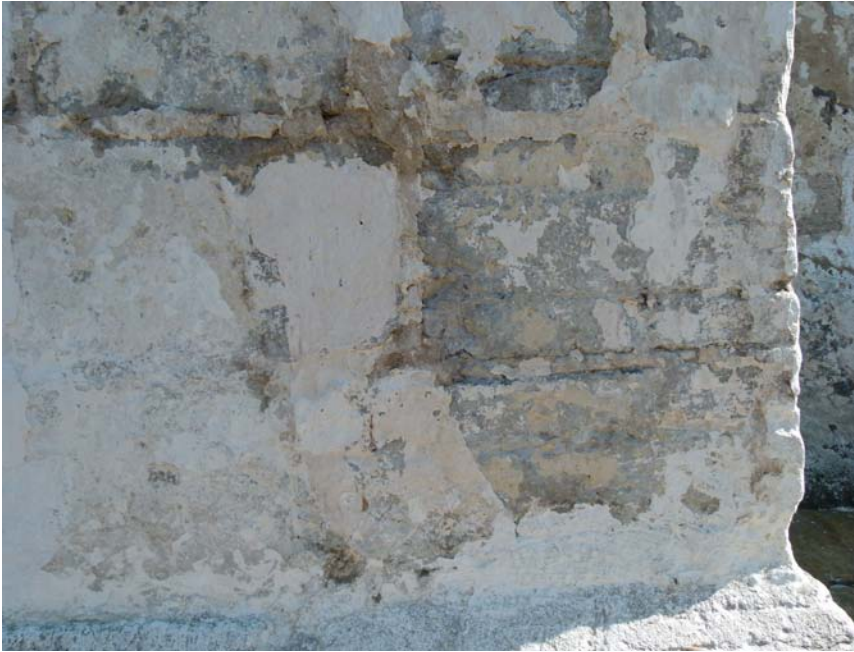
*Opmuringsmørtlen og fugningen synes at være samme art materiale – brændt limensgadesten (hydraulisk kalk).*

*Nogle steder er fugerne lidt tilbageliggende, andre steder er mørtlen ført lidt ud over stenene som en svag bule.*

*Det er på et så lille areal vanskeligt at afgøre, hvad der har været "normalt". Der er valgt at begge fugeformer bliver bevaret.*

Til udbedring af fuger og mindre huller er valgt en hydraulisk mørtel (NHL5-0-4 mm). Det er en styrkemæssig stærk mørtel, der modstår frost godt.

Efter udfugning er overfladen behandlet med et meget tyndt lag finkornet mørtel: vådlæsket kalk og sand 0-0,3 mm 1:1, som efterfølgende blandes med en hydraulisk kalk NHL5 i forholdet 1: 5

Derefter er prøven kalket 3 gang med en tynd hvidtekalk - langtidslagret kulekalk ca. 1:4-5.

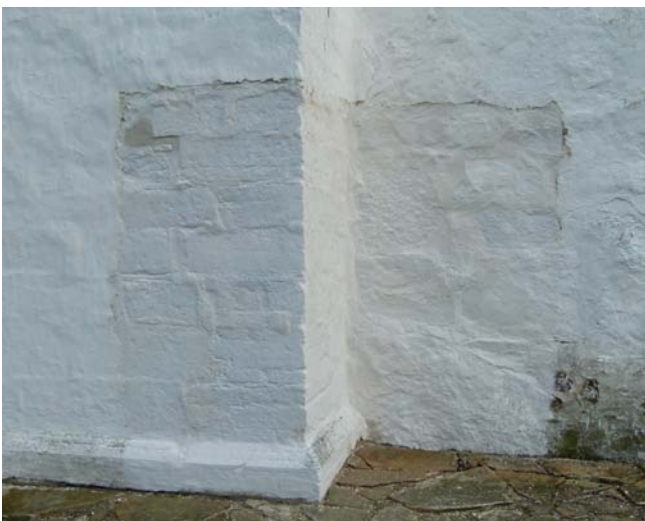
*Færdig repareret og klar til kalkning. Overfladen har bevaret sit "liv". Den mørke plet øverst tv. er en endnu ikke optørret udmuring af et hul.*

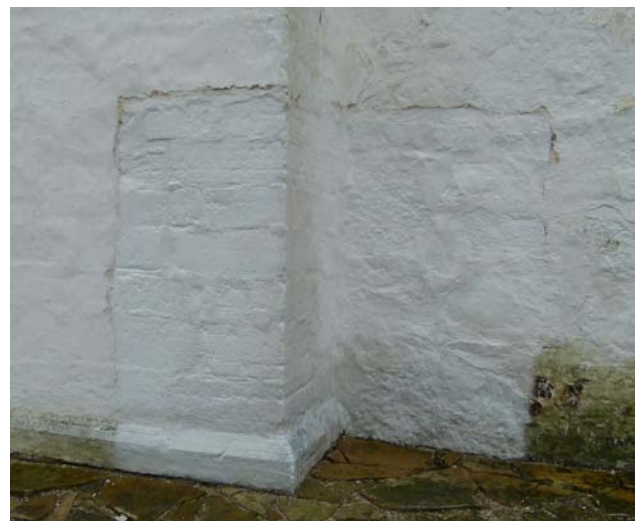
*Efter tre gange kalkning. Billedet er taget kort tid efter en regnbyge, og det ses, at kalken bliver mere grå, idet den bliver "gennemsigtig" – den tørrer dog hurtig hvidt op igen.*
