Byggepladsbesøg ved NHL 22.6.15

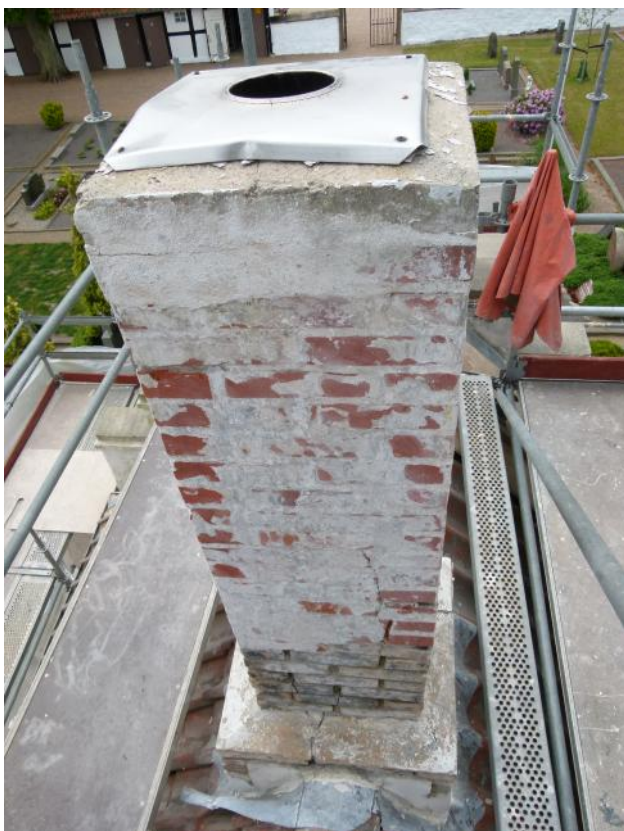
*Skorstenen er forsynet med et stålrør. Betonafdækningen er revnet og løs.*

Efter afrensning af skorstenen synes den at være tjenlig til ommuring, men da der er stålrørsindsat, vil det dels være ret omstændeligt, dels har skorstenen ikke en påvirkning indefra – så en reparation er besluttet med støbning af ny afdækning øverst, udfugning af revner og løse fuger.

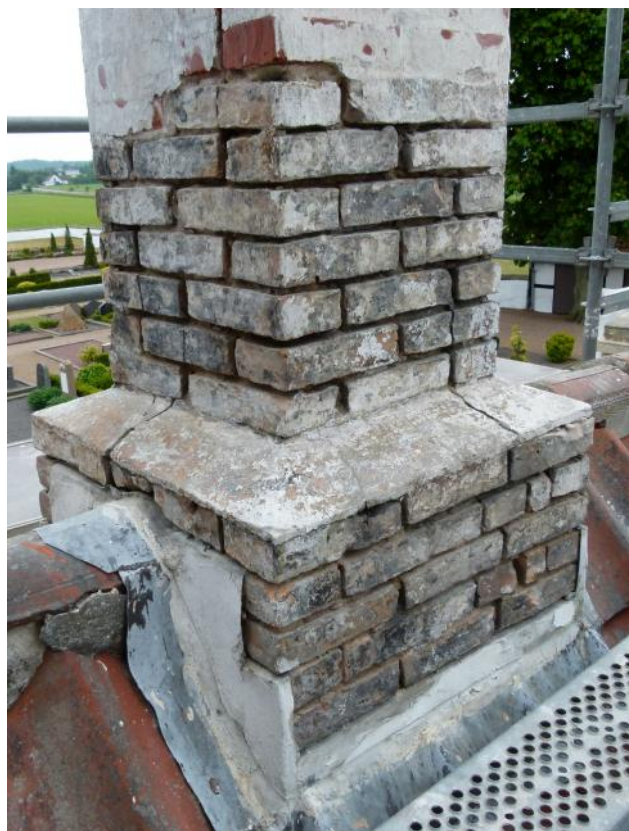
*Den nederst del er den gamle skorsten med ny påmuring af røde sten.*

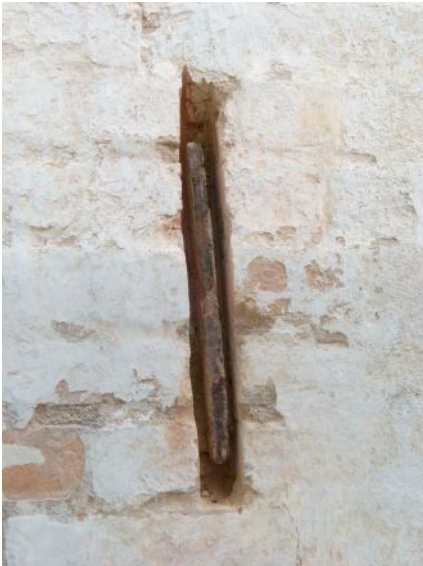
*Friskåret jernanker – de sidder meget yderligt.*

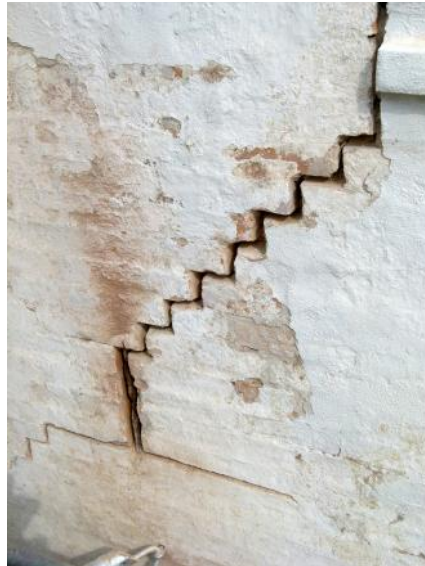
*Resultat af rustsprængning. Fugeren er kradset ud.*

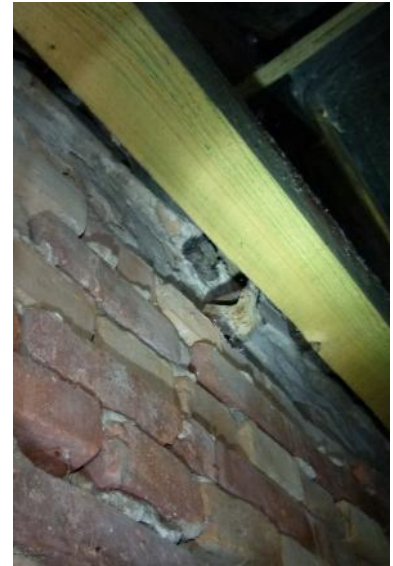
*Ankrene har i dag ingen forbindelse til gavlspæret.*

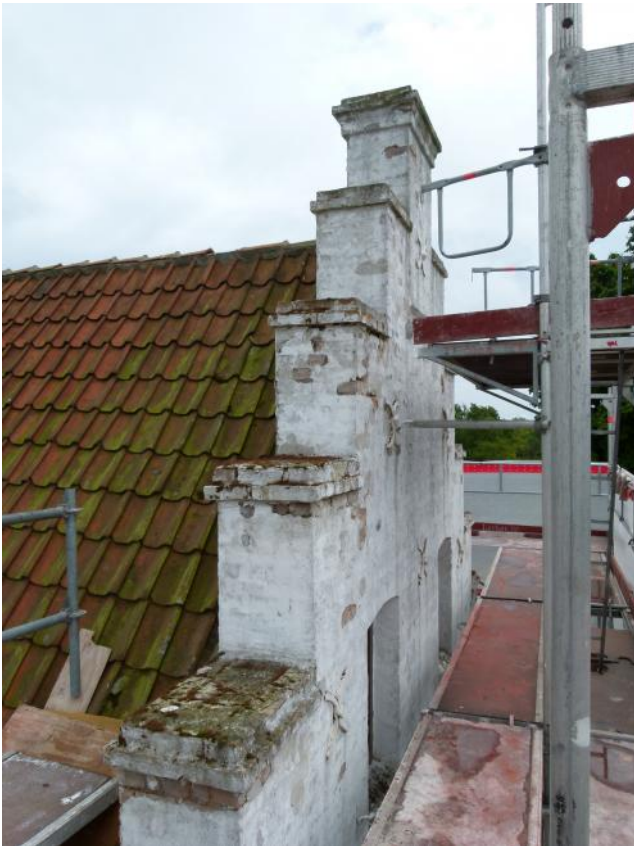
*Nordvestre hjørne, yderside*

Kamtakker – på nordsiden - er præget af mos og lav, afskalninger, frostsprængte sten, løse fuger og murværk – og afskallende malingslag.

Den afdækkende cementskal er revnet og flere steder næsten væk, så murstenene træder frem på overfladen.

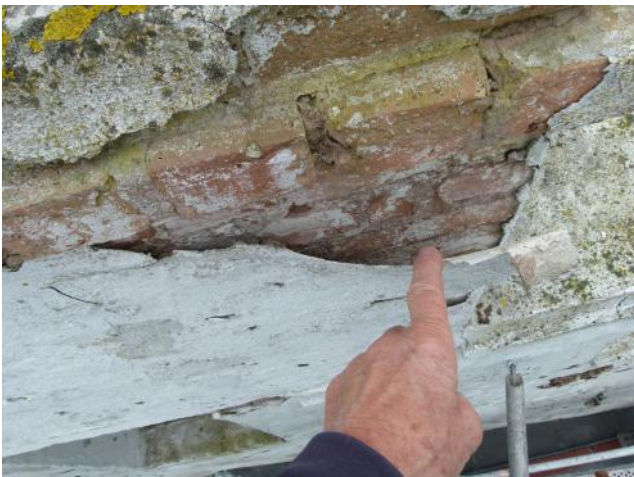
*De tykke malingslag har løsnet sig og er nemme af få af – for det meste – når de er strøget ovenpå ældre kalklag.*

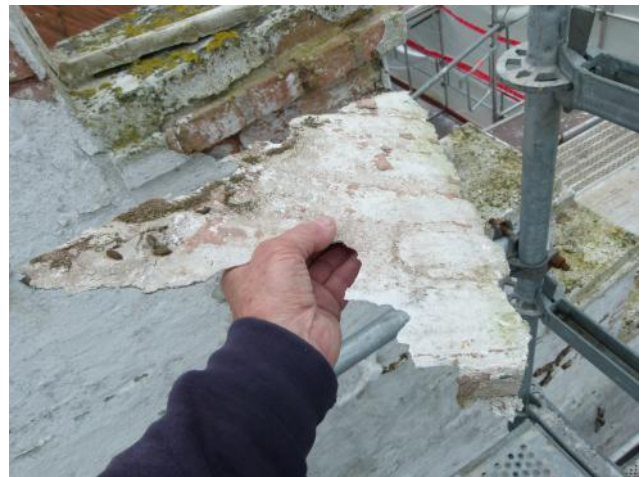
*Flere steder kan større flageren pilles af med hånden, og afslører et mylder af bænkebidere. Ofte følger fugemørtlen med.*

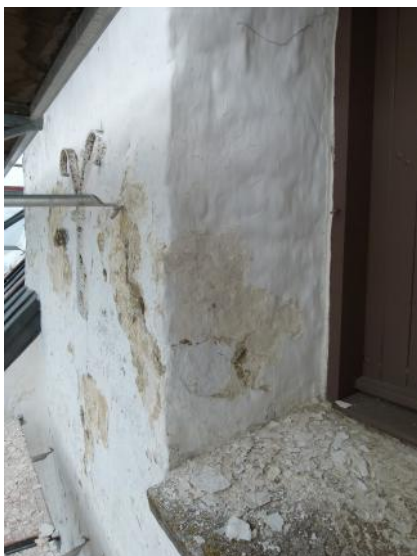
*Nordsiden.*

Nord- og sydsiderne har meget tykke kalklag, som mange steder er løsnet langt inde i lagene – nogle steder helt inde ved stenene.

Kalklagene afrenses let med en stiv spartel og efterfølgende børstning.

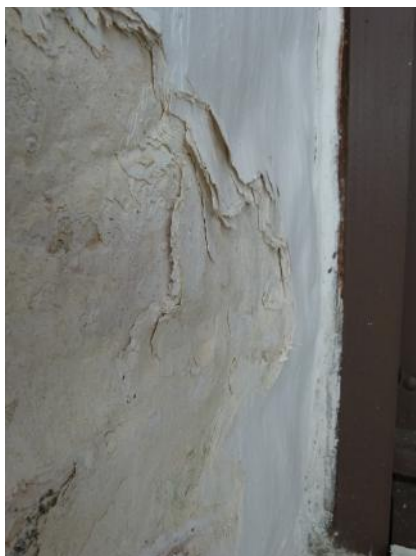
*Tykke og mange lag kalk.*

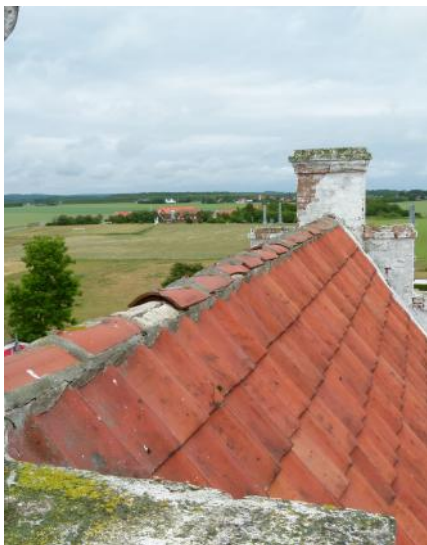
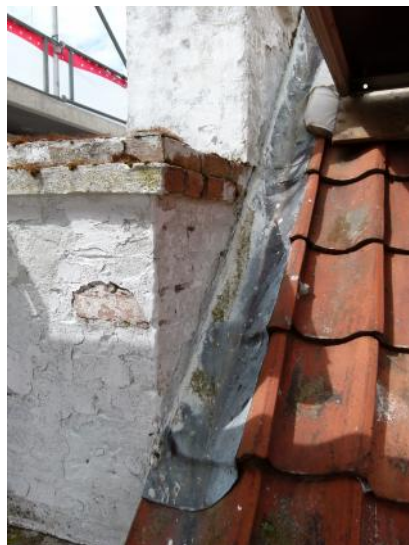
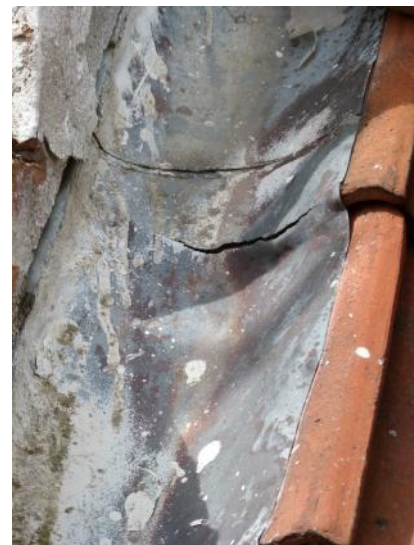
*Skader på taget rygning og blyinddækninger – løse, revnede og lappede.*

Al inddækning skal desuden udskiftes, og der er knækkede og løse rygningsten.
