Drøftelser med Birger og tømrere den 3. og 4.2.16.

Møde med murerfirma, Michael, Henning og Johannes. Den 4.2.16.

### ***Arbejdet stude, torsdag den 4.2. - planlægning***

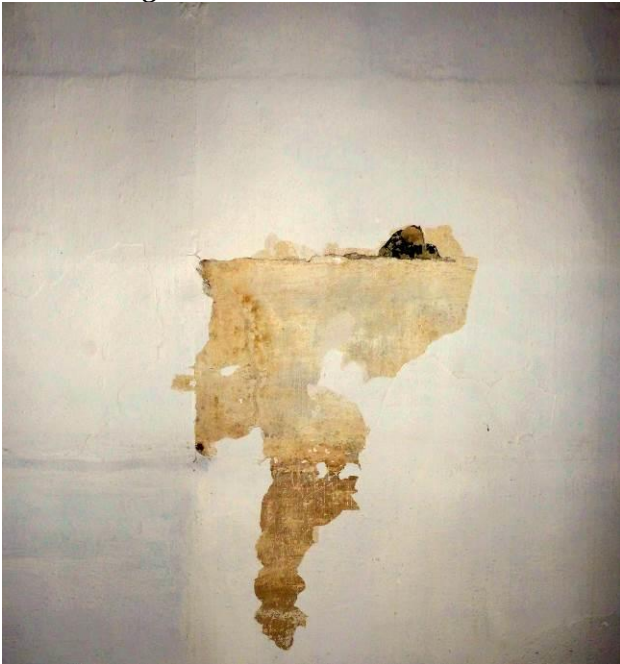
***Puds ved orglet.***

*Væg ind mod tårn.  
(Farverne på foto er forvrænget).  
Man kan se, at pudsens er sat på i vandrette  
striber, ca. 30 cm. – her revner og løsner  
pudsens.*

Sådanne steder – kan ikke blive ”hængende”. – en berøring kan få pudsens til at knække og forskubbe sig i pudseskellene.

Der må her sættes ny puds kalkpuds på.

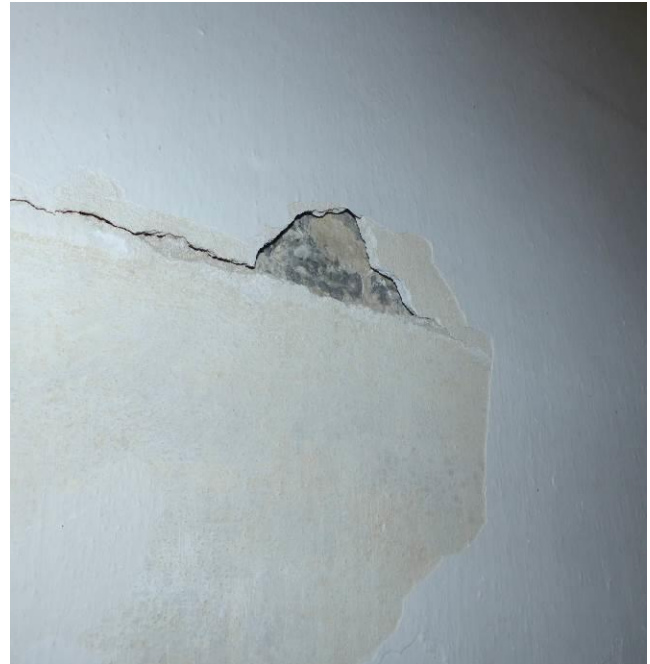
***Tårnrum – nede***

*Samme sted. Pudsens er ca. 7 mm tyk af en god  
fed og sammenhængende lidt finkornet puds –  
men den har sluppet underlaget, sidder flere  
millimeter fra, og er bevægelig.*

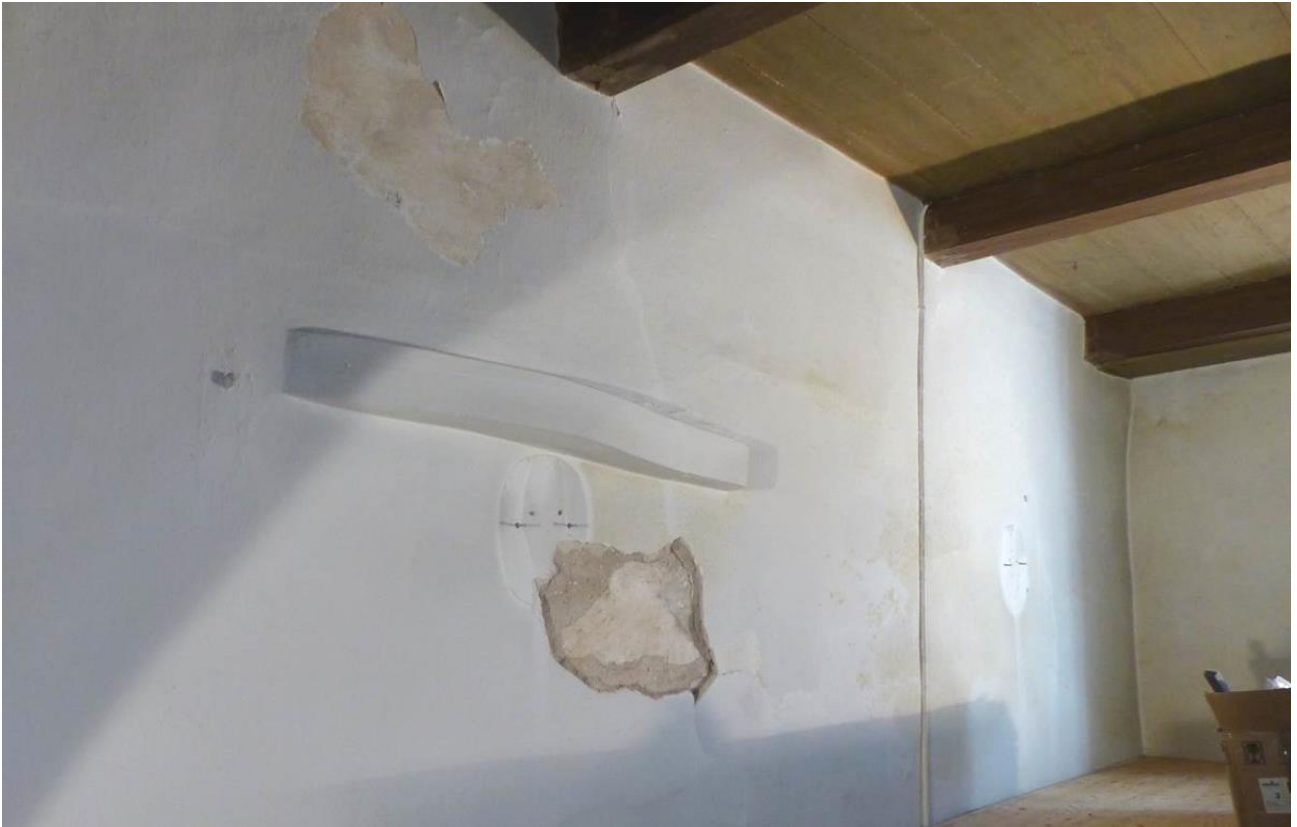
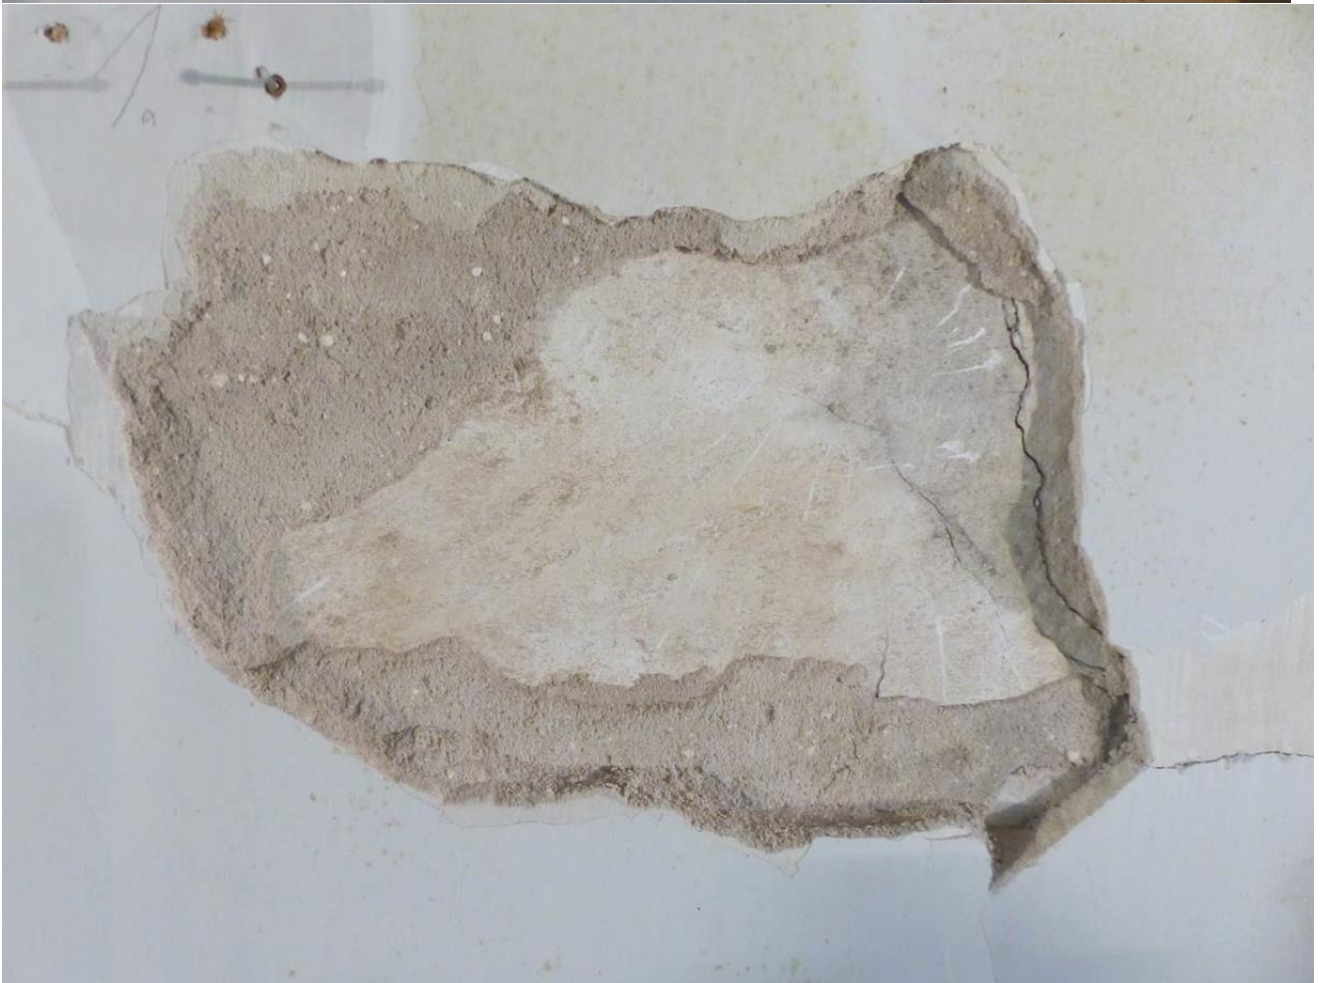
*Løs puds på sydvæg – mod trapperum.*

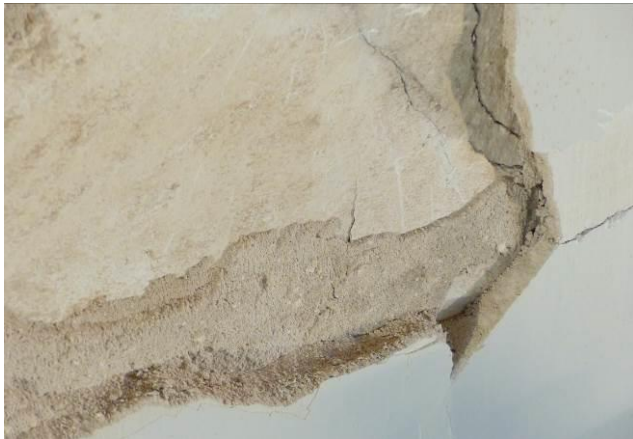
*Tre til fire lag.*

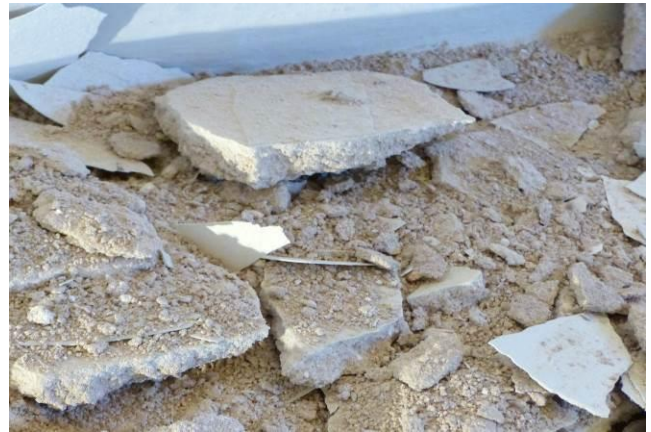
*Meget løst og smuldrende.*

Pudsen har en anden karakter end oppe bag orglet. Denne kalkpudser løs og smuldrende. Den har små hvide kalkklumper i sig, og er blandet af ret ensartet sand. Den er sat på ad flere omgange til ca. 3 cm tykkelse – yderst er et mere sammenhængende fast pudslag. Pudsen er sat på en ældre kalkning med mange fastsiddende lag kalk – nok tårnrummet ”oprindelige” ujævne overflade. Der er revner – hvorfra det trækker igennem /er ud for trappen i tårnet. Her skal der ny puds på.

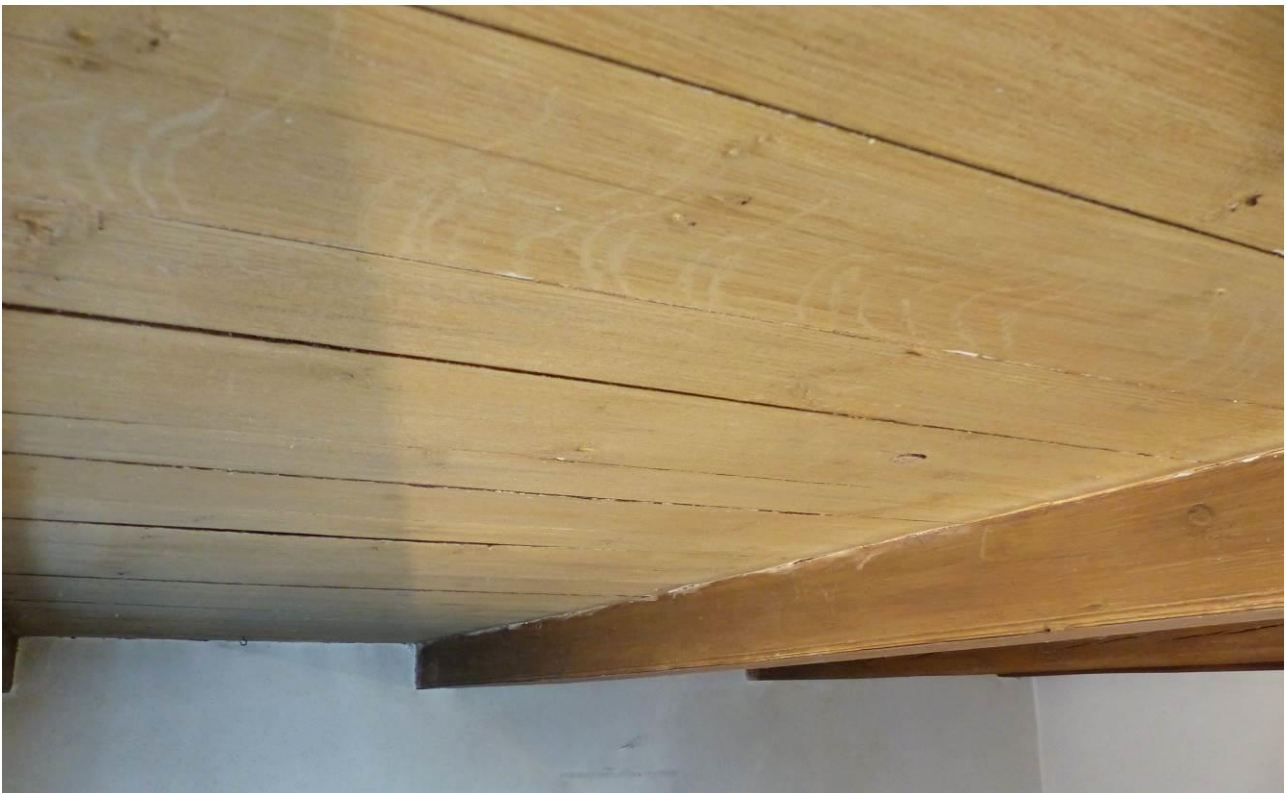
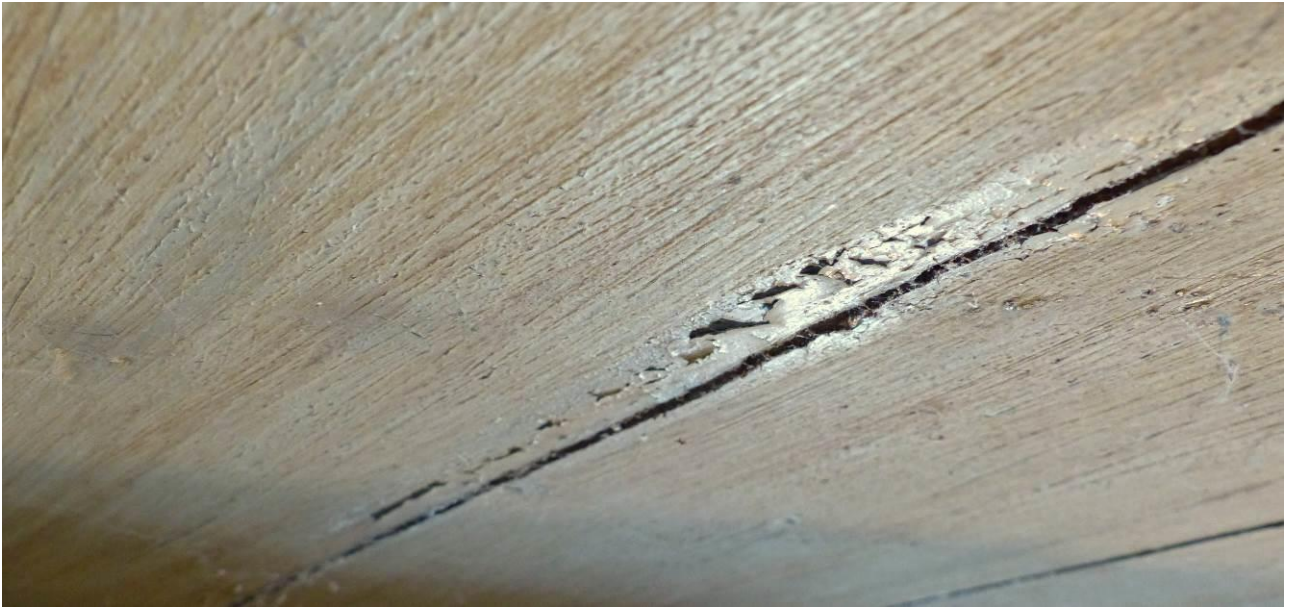
#### ***Det malede loft***

Loft og bjælker er malet med en oliemaling, hvorpå der er malet en tynd egetræs imitation – en ”ådring”. Der er ikke meget fylde i dette lag, og det er med tiden forvitret/nedbrudt en del steder – mest langs kanter på brædderne.

*Løst malingslag, der ikke tåler nogen form for berøring – en finger hen over – så flagrer det af.*

Dette malede loft har en antikvarisk værdi – men om det er muligt at bevare er umiddelbart uvist.
