# SKT. PEDERS KIRKE

## Pedersker - Bornholm

## Indvendig istandsættelse

### Redegørelse

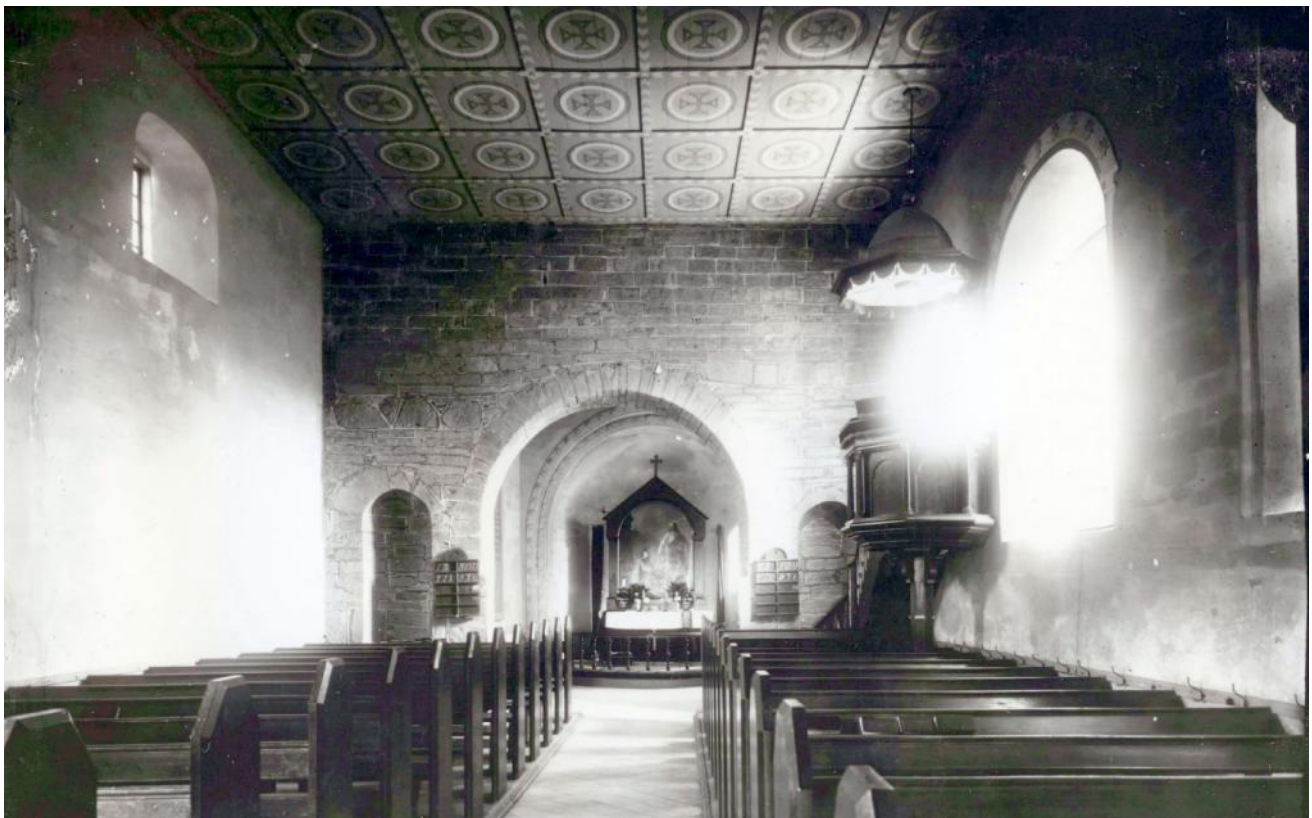
*Det – indtil videre – ældst kendte foto af kirkerummet. Foto. ca. 1910, Chr. A. Møller, Bornholms Museum.*

På billedet ovenfor anes skifterne – under pudsen - i billedets højre side.
