SANKT PEDERS KIRKE

Søndre Landevej 63K, Pedersker, 3720 Aakirkeby

Udvendige facader
Tilstand

NIELS-HOLGER LARSEN
MAJ 2014

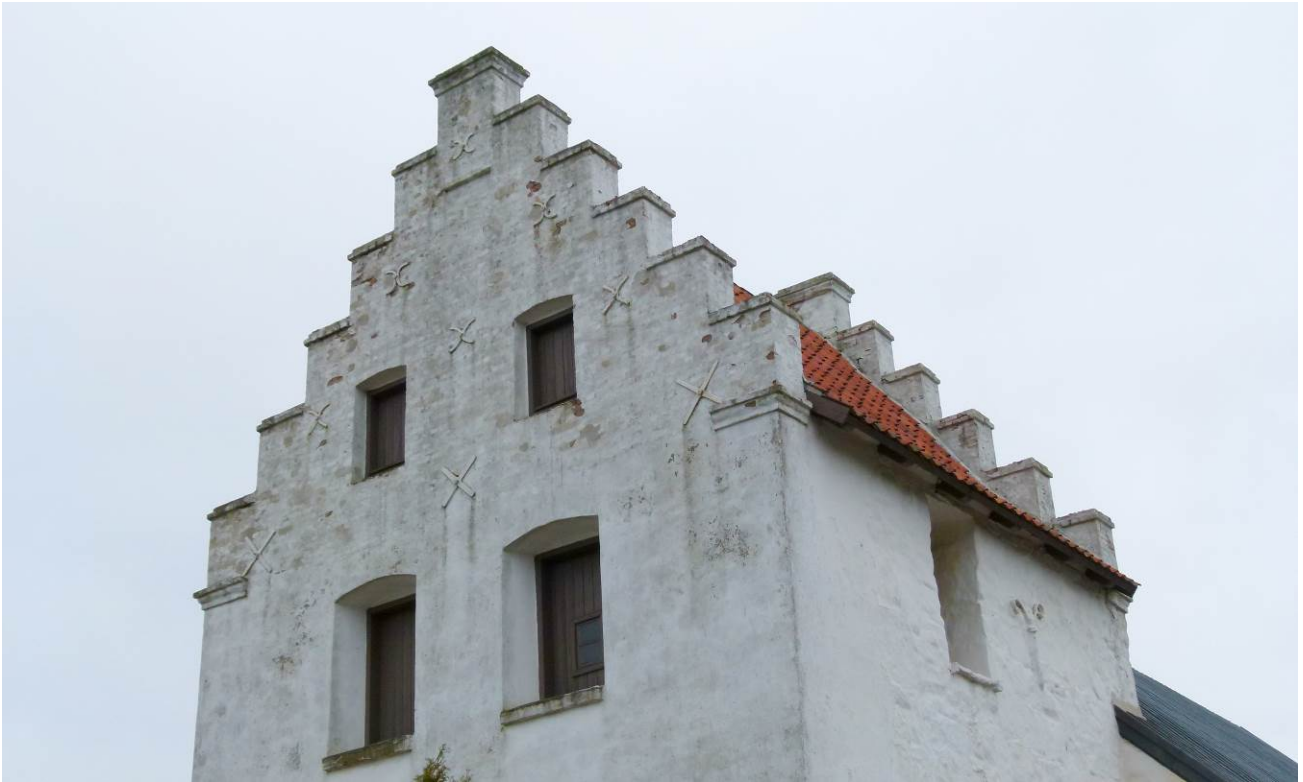
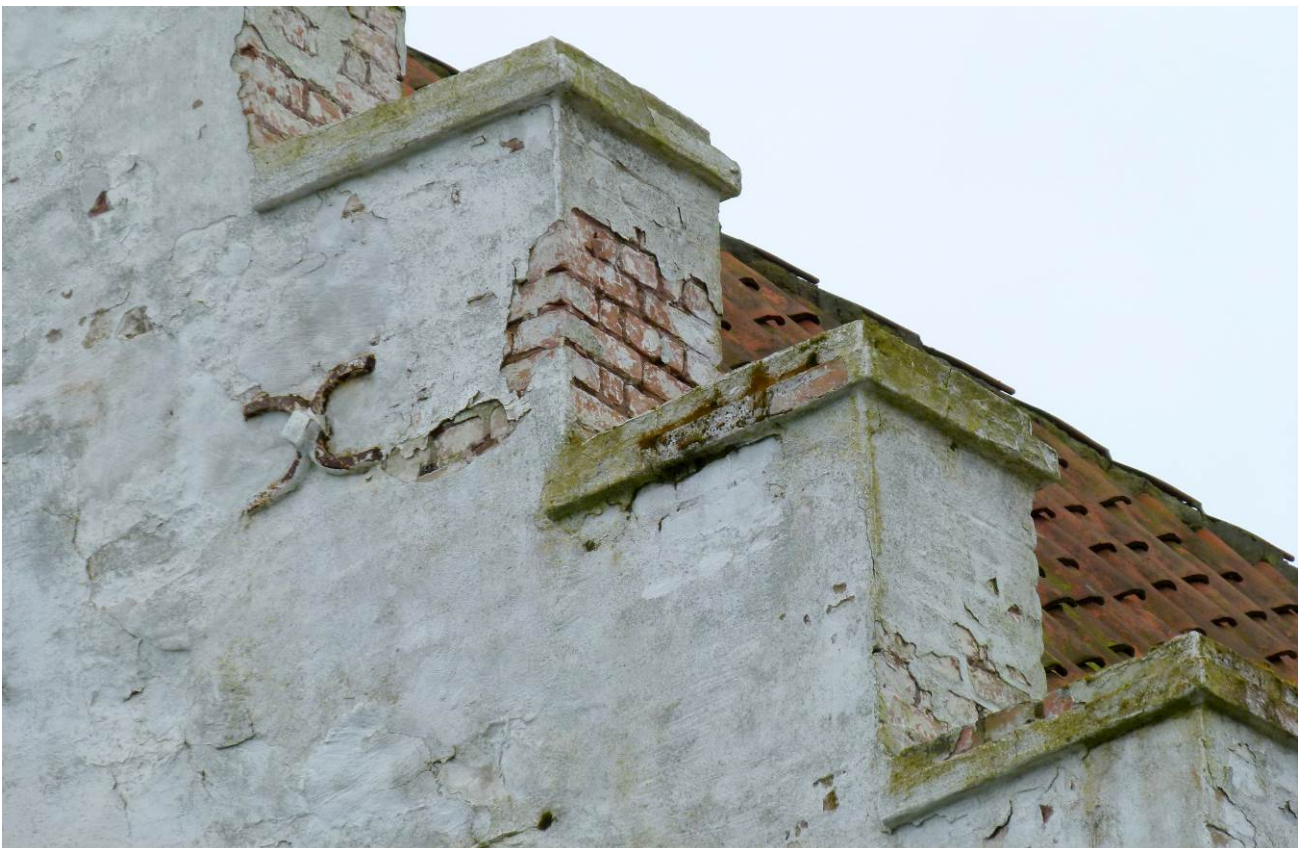
Det ser ud til at være på kamtakkeren og noget ned ad tårnets vestsider, der er malet. Der gælder også Våbenhuset og skorsten.

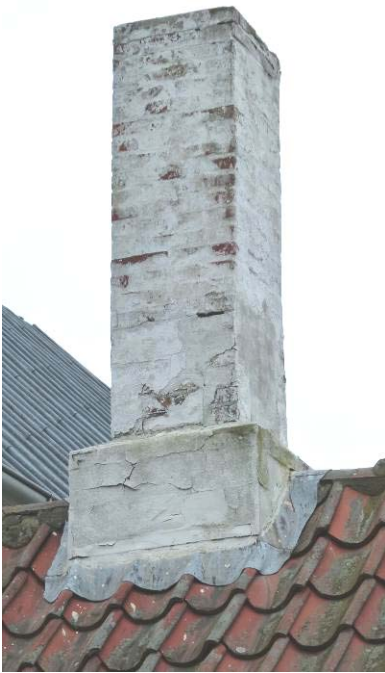
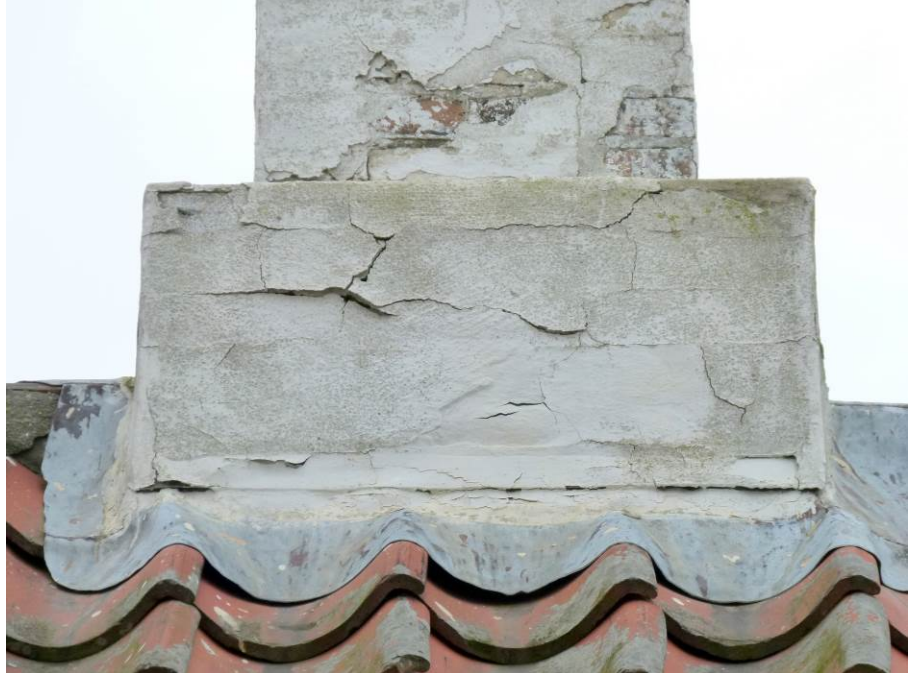
Skorsten på våbenhuset – er tydeligvis malet.

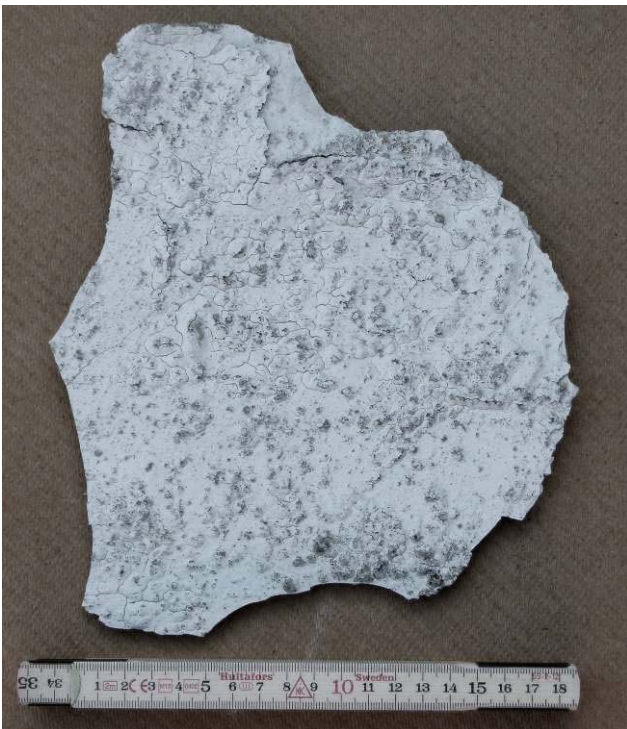
Flage af maling – nubret og krakkerleret.

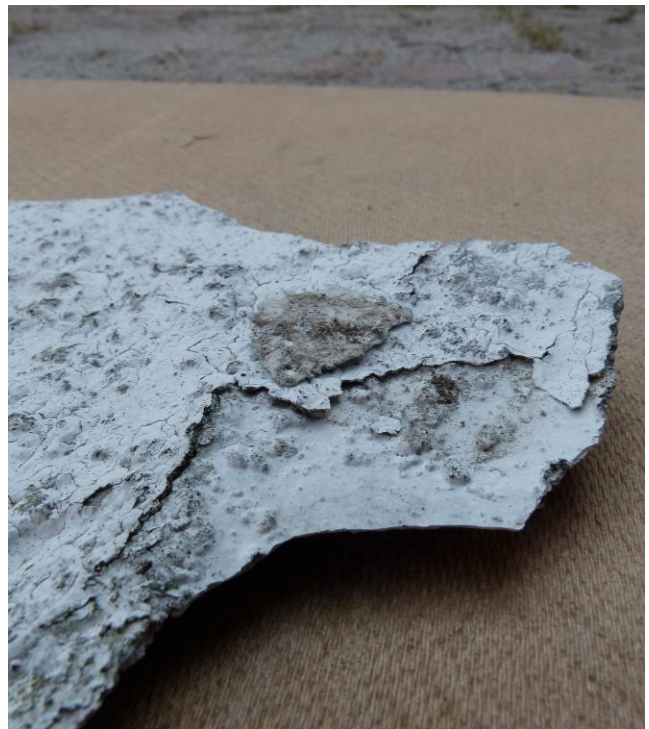
Der er mindst to lag, som "slipper".

De nedblæste flager er elastiske og brænder med en sodende flamme, der klart viser at der er tale om maling – dog uvist hvilken type.

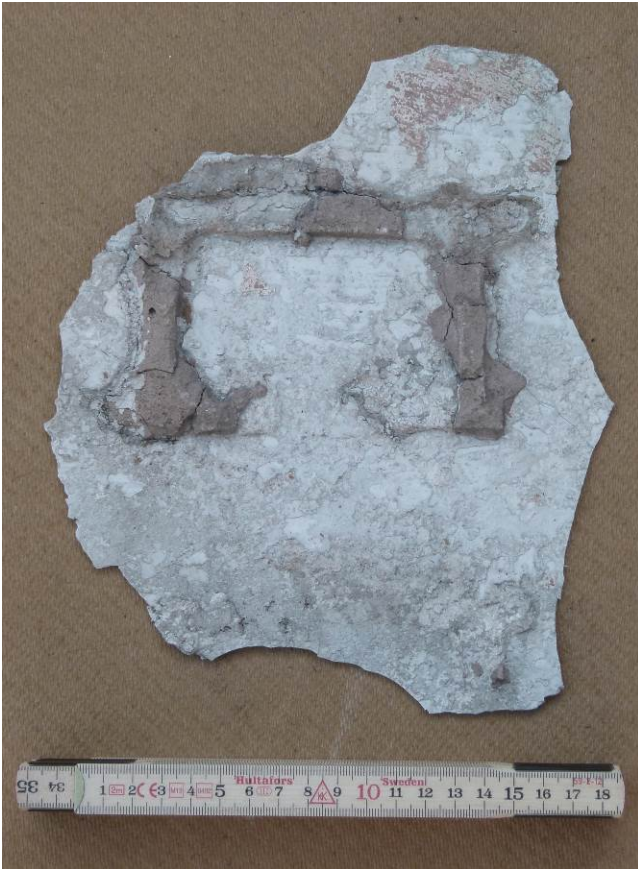
Bagside af nedfalden flage.

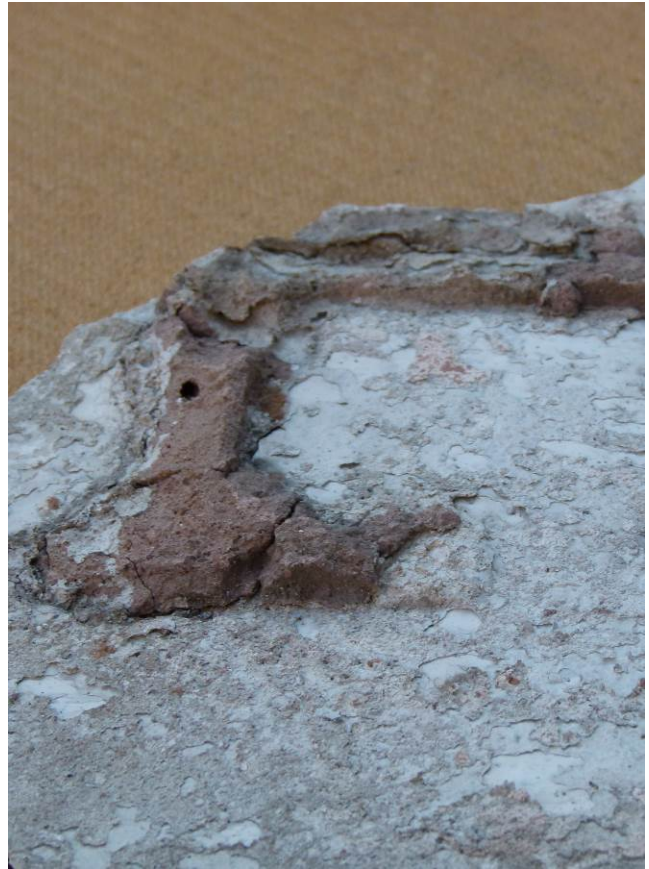
Mørtelfuge klæbet fast i maling.

Malingen har nogle steder god vedhæftning til underlaget – især, hvor ældre kalklag er meget tynde eller har været helt væk.

Der ses blandt andet, at ældre fuger er trykket med ud. Der er tale om gamle fuger fra senest omkring 1920, men måske endnu ældre – det er en rødlig bornholmsk cement.

Dels er en ny behandling med kalkning umulig. Den skal derfor fjernes.

Såfremt der skal beregnes en realistisk pris vil det være hensigtsmæssigt at udføre et forsøg fra lift, og efterfølgende udarbejde en egentlig projektbeskrivelse.
