Registrering ved NHL og møde med MHN/JOK 17.6.15

## ***Tilstand – skader***

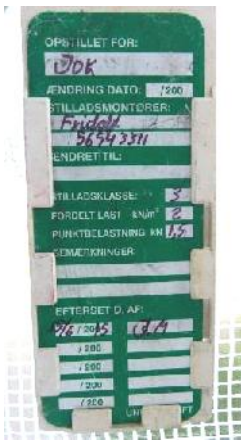
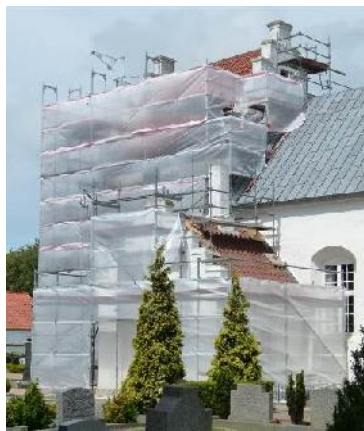
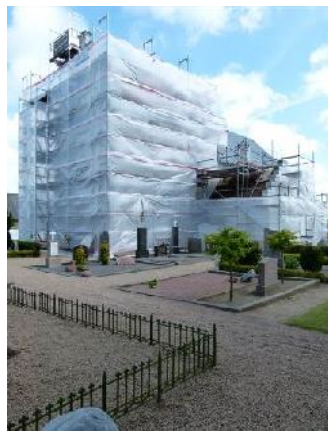
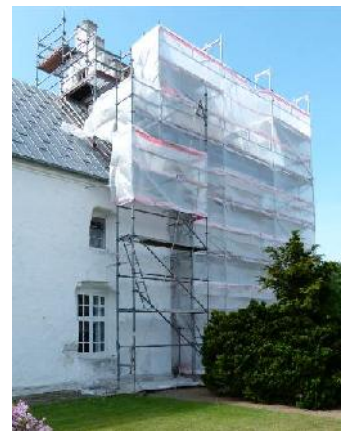
Byggeplads er etableret med skure og stillads, vand og el.

Stilladset har været længe – en god måned - om at blive opstillet. Pgra. manglende materiel, tidspres mv. hos Fridolf.

”Grønt skilt” – opsat 15.6.2015. Før dette kom op måtte der ikke arbejdes /færdes på stilladset. Skurene har været opstillet en uges tid i forbindelse med kalkning af kirkegårdsmurene.

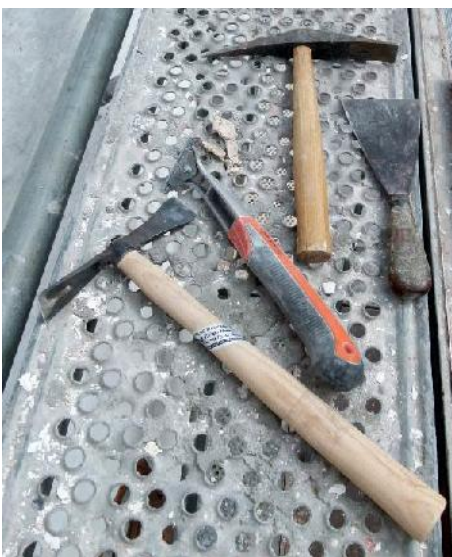
- En afdækningshammer/kalkmalerihammer – er let.
- En Bacho malingsskraber med hårdtmetalskær – 50 mm. (der er ikke andre der duer – denne holder skæret længst).
- En rensehammer – tungere.
- En stiv skarp spartel.
- En fugeskraber (ikke vist her) med et hårdtmetalskær.
- Hammer og skarp mejsel og "propjern". (ikke vist)

Roterende slibere og fræsere må ikke anvendes på kalksten, sandsten og mursten.

Med håndværktøj: Skrabere, spartler, rensehamre.
