Nationalmuseet har afsluttet tre dages arbejde:

Pederskers kalkmalerier sikret

KIRKEHISTORIE

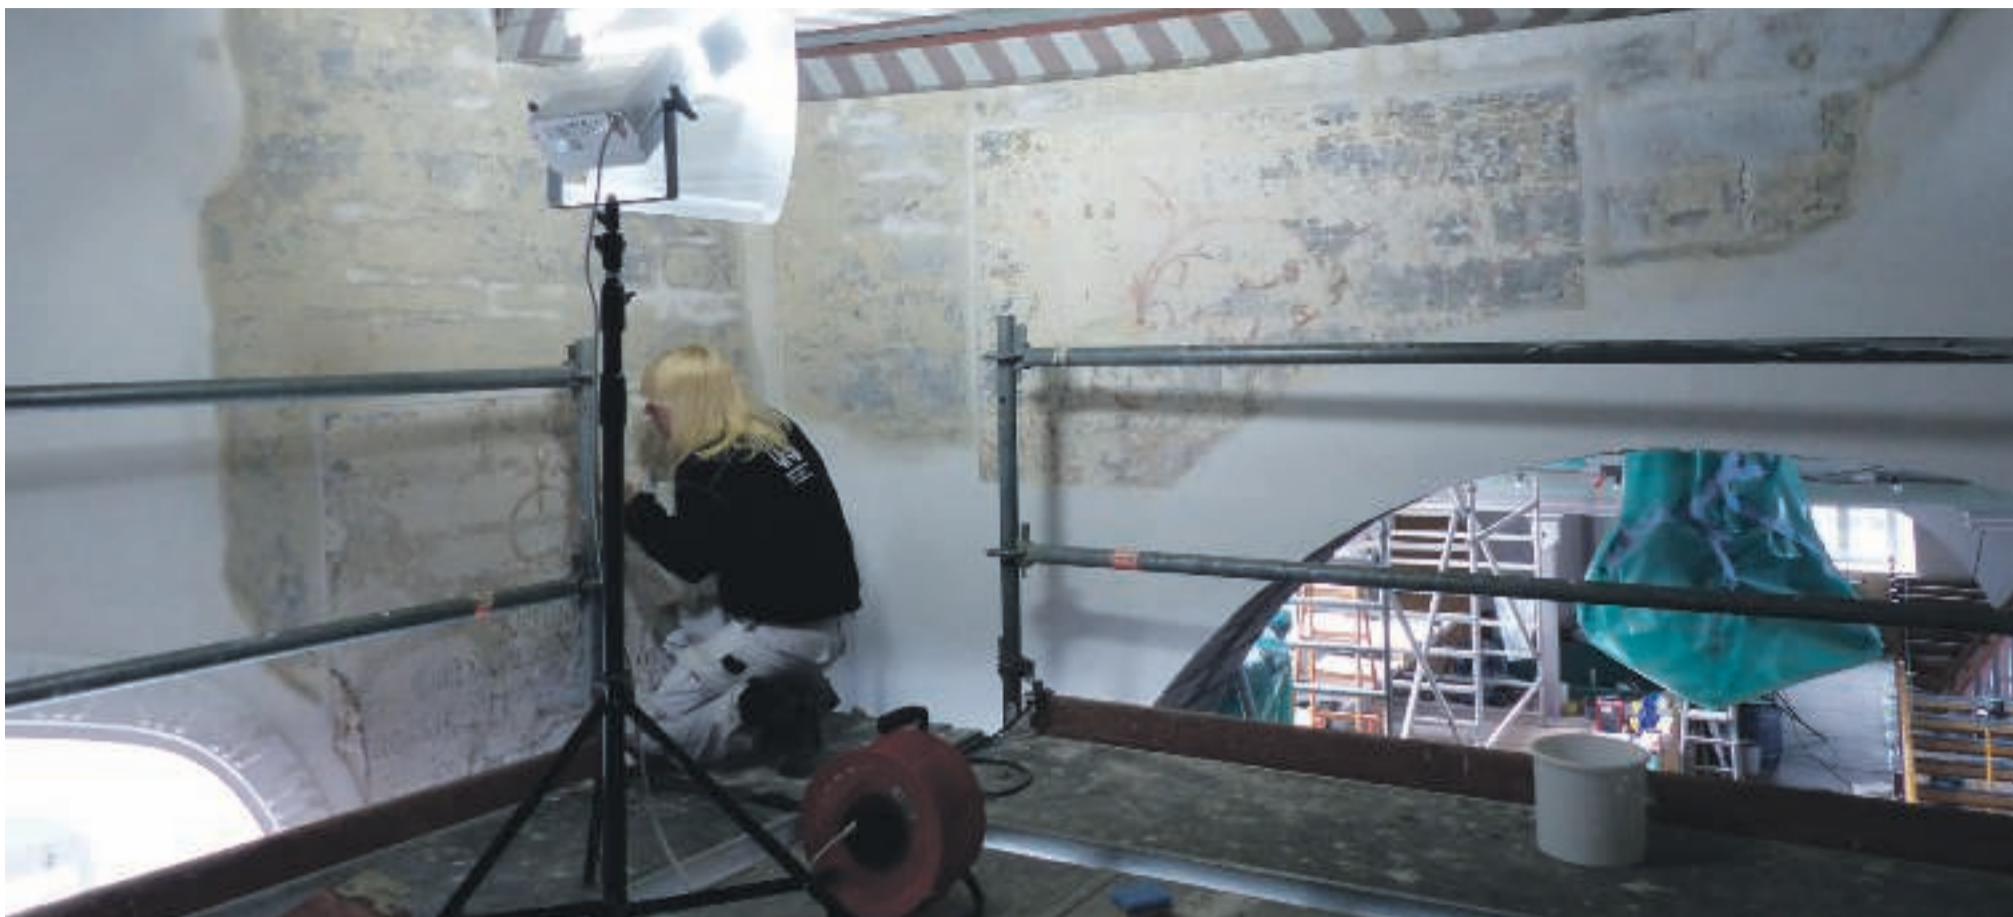
Frida Hulten arbejder med den kalkmalede pesttavle. Til højre korets andet større stykke kalkmaleri. Foto: Niels-Holger Larsen

De fire stykker kalkmaleri, der i første omgang får lov at stå tilbage i Sankt Peders Kirke, er nu blevet afgrænsede, fæstnet til væggen og sikret mod at falde ned. I denne uge blev Frida Hulten fra mandag til onsdag den tredje konservator fra Nationalmuseet til at arbejde med malerierne i Pedersker.

Denne uges arbejde foregik praktisk på den måde, at konservatoren lagde en kant af mørtel omkring de fire stykker kalkmaleri. Derfor fremstår de nu med en ramme omkring sig. Når murerne gør deres arbejde færdigt, vil de pudse og kalke hen til disse kanter, oplyser Niels-Holger Larsen.

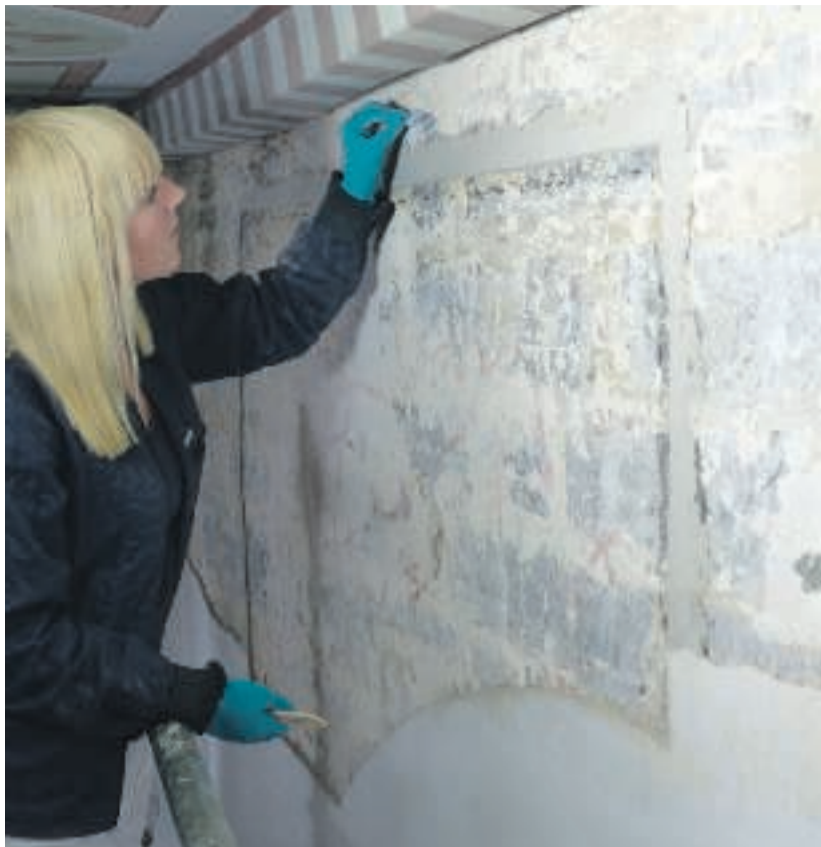
Rammer af mørtel. Frida Hulten i arbejde med et stykke rankeslyng i koret. Foto: Niels-Holger Larsen

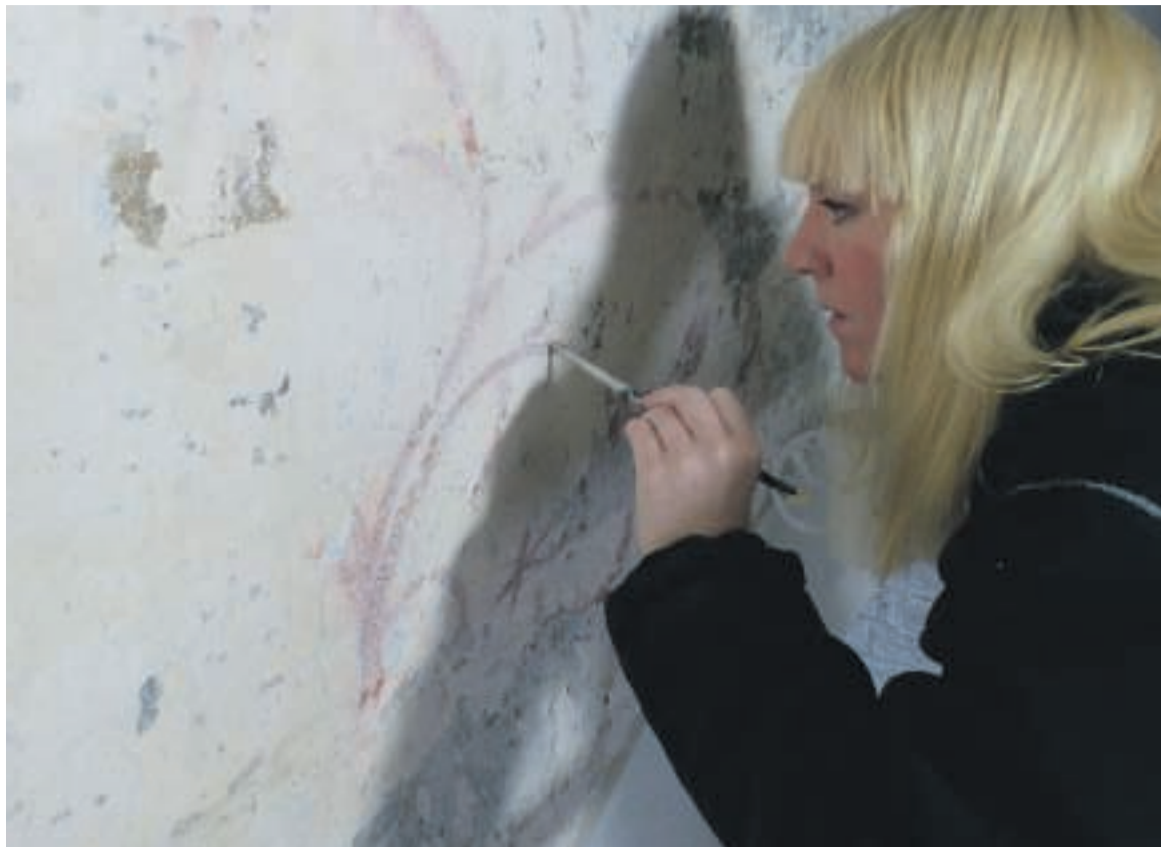
Konservator Frida Hulten i arbejde med et af rankeslyngene i Sankt Peders Kirkes kor. Foto: Niels-Holger Larsen

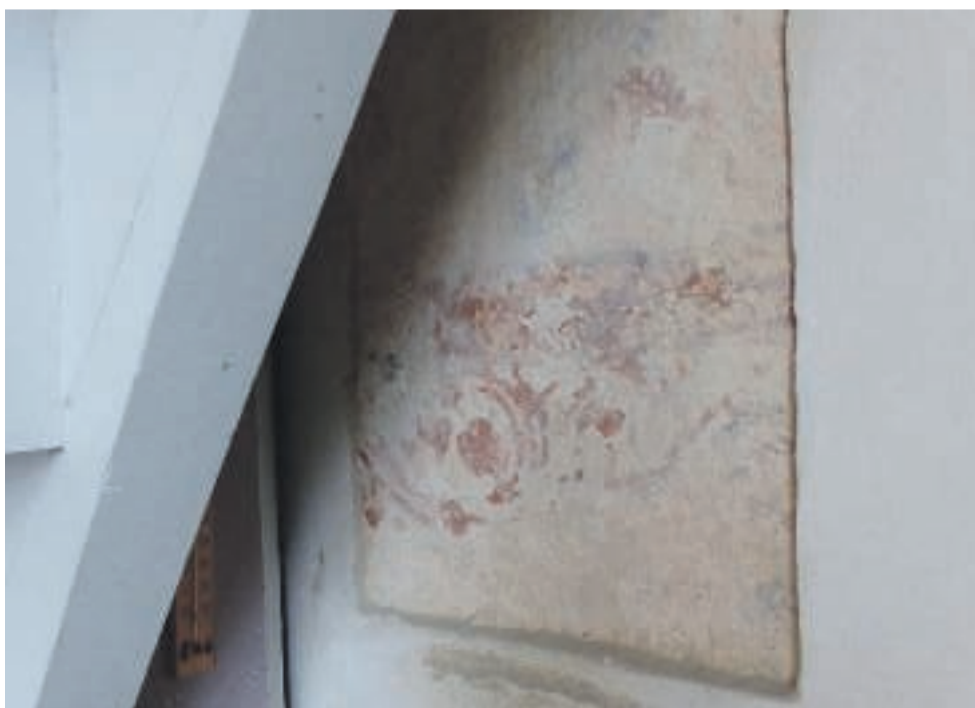
– Det mindre felt under trappen på skibets vestsider er kommet bedre frem. Det tolkes nu som en bord med ranke-slyng over et draperi på den nederste del af væggen. Draperi-

et forestiller klæde ophængt på væggen, fortæller Niels-Holger Larsen.

Nu med ramme: I denne uge kom flere stumper frem af kalkmaleriet under trappen på kirkens vestvæg. Foto: Niels-Holger Larsen
